Арх. № 1110.2021 от 11.10.2021

ТЕХНИЧЕСКОЕ ЗАКЛЮЧЕНИЕ

О СОСТОЯНИИ СТРОИТЕЛЬНЫХ КОНСТРУКЦИЙ ТРЕХЭТАЖНОГО 27-МИ КВАРТИРНОГО ЖИЛОГО ДОМА РАСПОЛОЖЕННОГО ПО АДРЕСУ: КУРГАНСКАЯ ОБЛ., САФАКУЛЕВСКИЙ РАЙОН, С. САФАКУЛЕВО, УЛ. СОВЕТСКАЯ, ДОМ №1А НА ПРЕДМЕТ ПРИЗНАНИЯ МНОГОКВАРТИРНОГО ДОМА АВАРИЙНЫМ И ПОДЛЕЖАЩИМ СНОСУ, ЖИЛЫХ ПОМЕЩЕНИЙ НЕПРИГОДНЫМИ ДЛЯ ПРОЖИВАНИЯ.

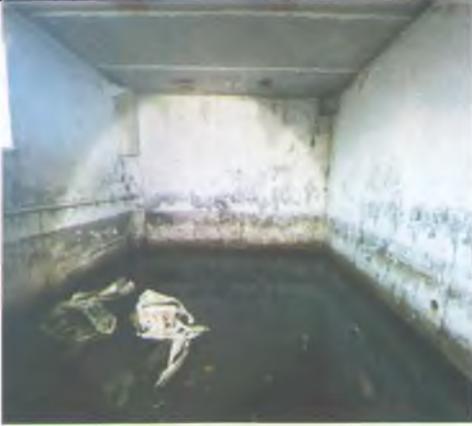
№ п/п	Месторасположение	Наименование дефекта и описание	Примечания
1.	Подвал

<p style="text-align: center;">Затопленные помещения.</p>	Признать помещение аварийным и не пригодным для дальнейшего использования.
2.	Подвал

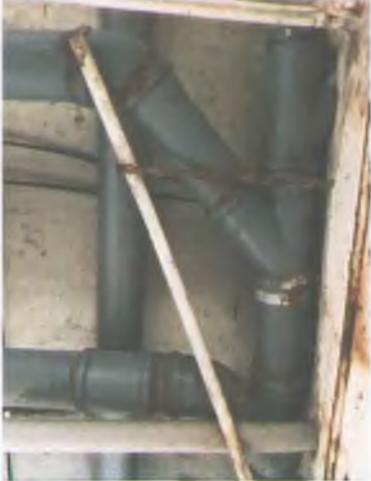
<p style="text-align: center;">Износ систем водоотведения. Некорректное усиление.</p>	Признать конструкцию аварийной и не пригодной для дальнейшего эксплуатации
3.	Подвал

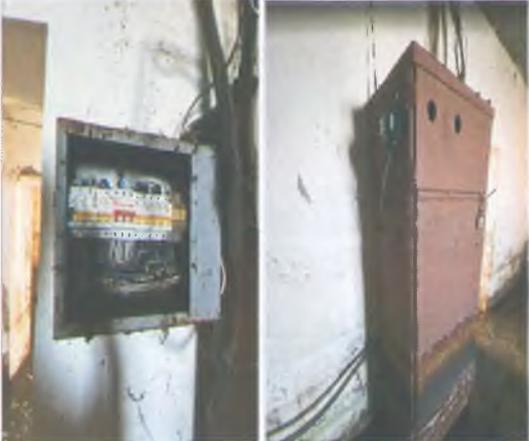
<p style="text-align: center;">Электрощитовая в утепленном помещении.</p>	Признать конструкцию аварийной и не пригодной для дальнейшего эксплуатации

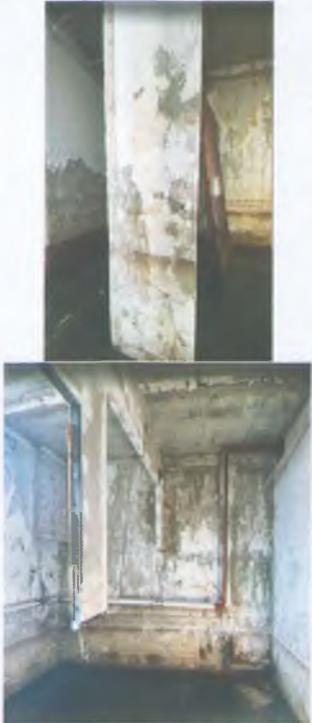
4.	Подвал

<p data-bbox="639 813 1114 869">Утопленные помещения. Гниение систем жизнеобеспечения</p>	Признать помещения аварийными и не пригодными для дальнейшего эксплуатации
5.	Подвал

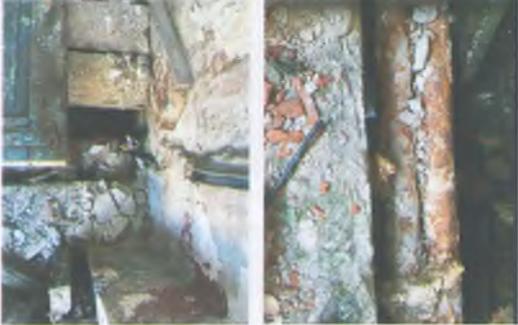
<p data-bbox="659 1205 1091 1238">Гниение и разрушение труб.</p>	Признать конструкцию аварийной и не пригодной для дальнейшего эксплуатации
6.	1 этаж, межквартирный коридор

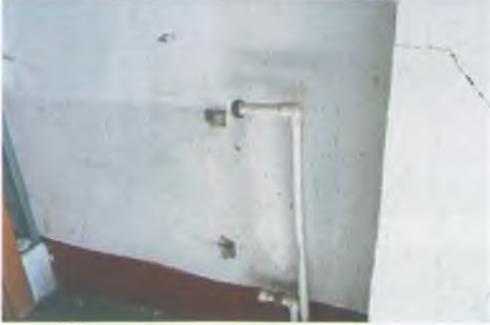
<p data-bbox="667 1630 1082 1697">Отсутствие отопительного прибора.</p>

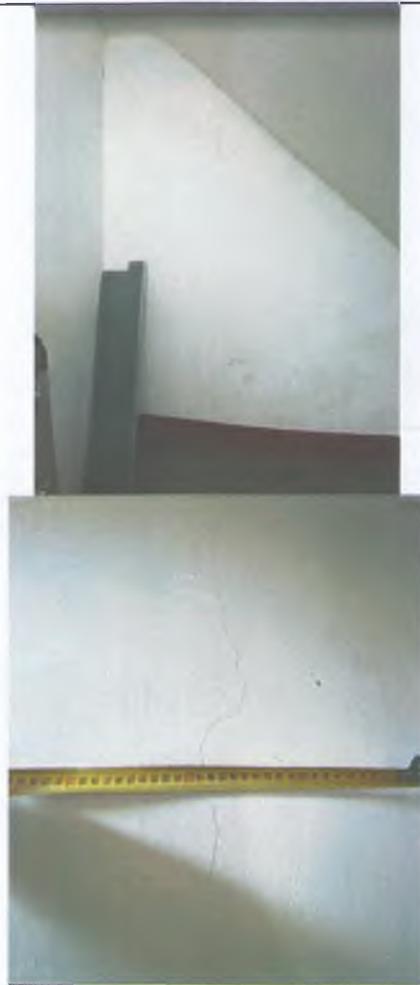
1 этаж, лестничная клетка в осях 3-4/Д-А

Трещины в стенах лестничной клетки

Признать конструкцию аварийной и не пригодной для дальнейшего проживания.

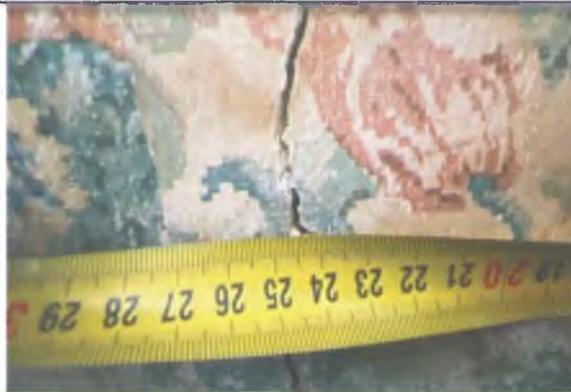
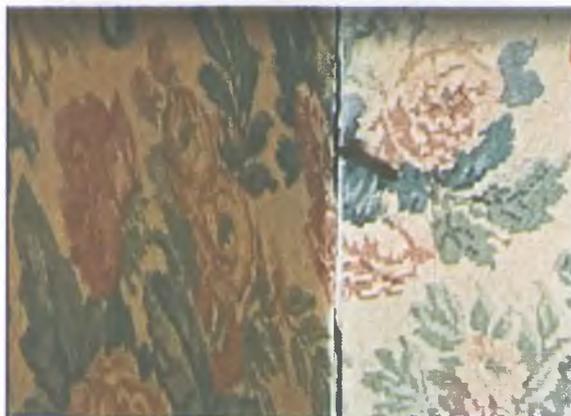
1 этаж, кв. №2 в осях 1-2/Г-Б

Трещины в стенах жилого помещения

Признать конструкцию аварийной и не пригодной для дальнейшего проживания.

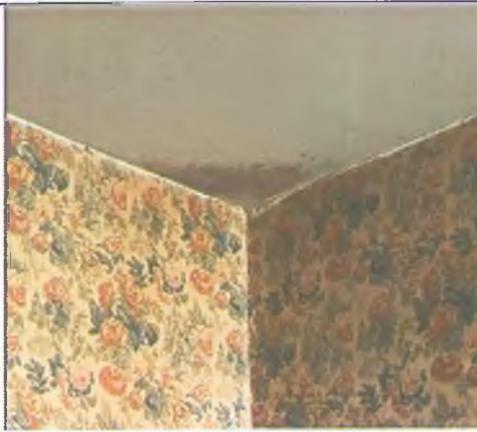
1 этаж, кв. №2
в осях 1-2/Г-Б

Гниение угла и появление плесени

Признать
конструкцию
аварийной и не
пригодной для
дальнейшего
проживания.

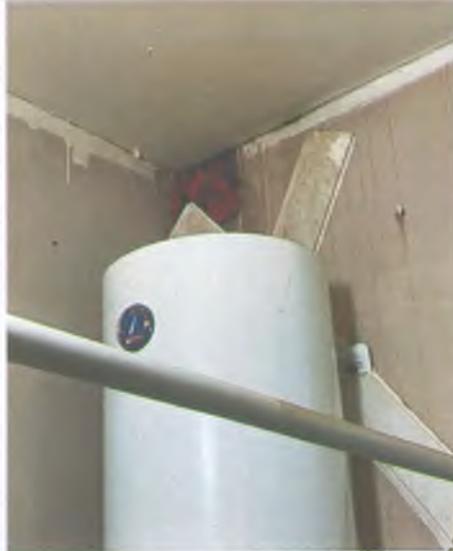
1 этаж, кв. №3
в осях 1-2/Ж-Д

Следы от протечек на стенах

Признать
конструкцию
аварийной и не
пригодной для
дальнейшего
проживания.

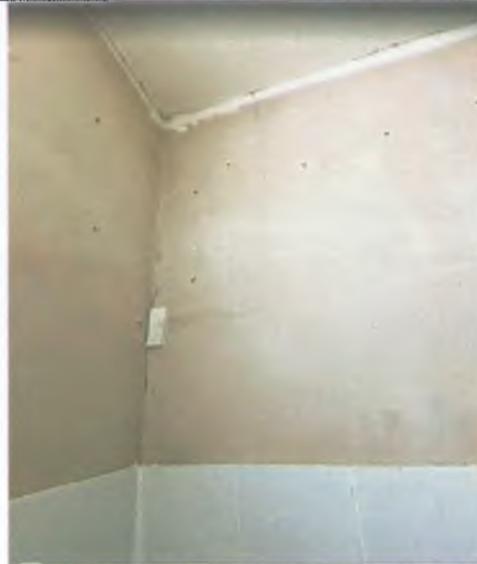
1 этаж, кв. №3
в осях 1-2/Ж-Д

Трещины в стенах санузла

Признать
конструкцию
аварийной и не
пригодной для
дальнейшего
проживания.

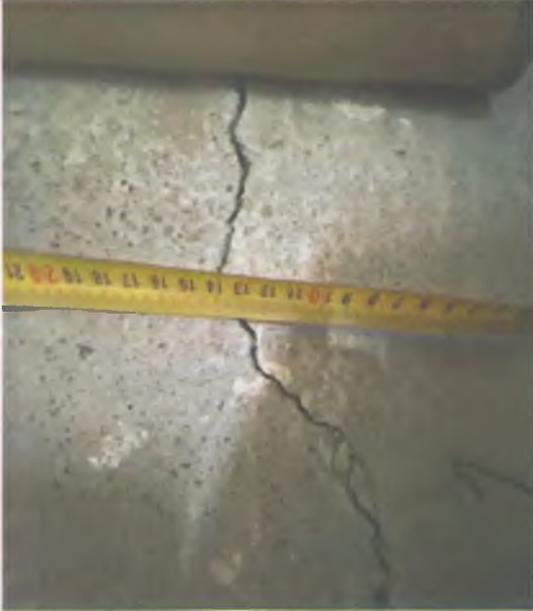
<p data-bbox="746 1352 1015 1386">Разрушение пола</p>	Признать конструкцию аварийной и не пригодной для дальнейшего проживания.
14	1 этаж, кв. №3 в осях 1-2/Ж-Д

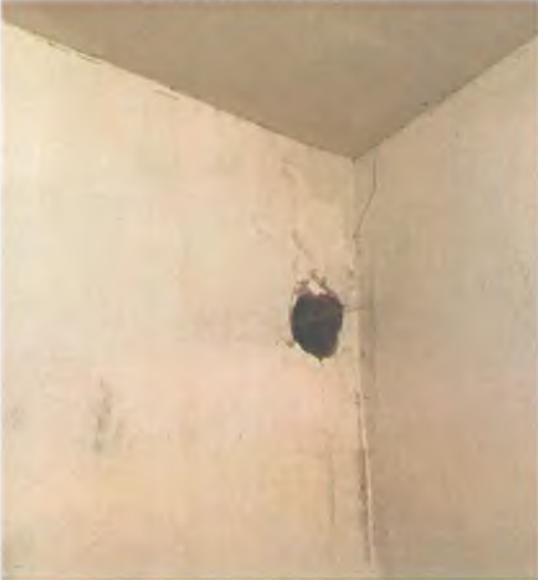
<p data-bbox="699 1973 1062 2007">Протекание вентиляции</p>	Признать конструкцию аварийной и не пригодной для дальнейшего проживания.
1110.2021			Лист

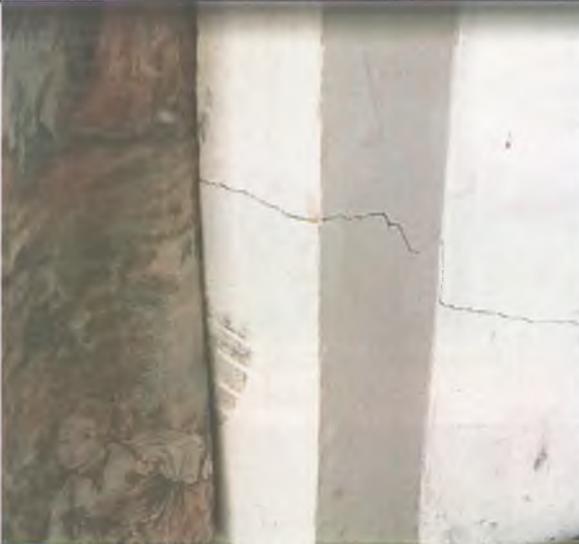
15	1 этаж, кв. №3 в осях 1-2/Ж-Д

Признать конструкцию аварийной и не пригодной для дальнейшего проживания.
		Трещины в стенах	
16	1 этаж, кв. №4 в осях 2-3/Ж-Д

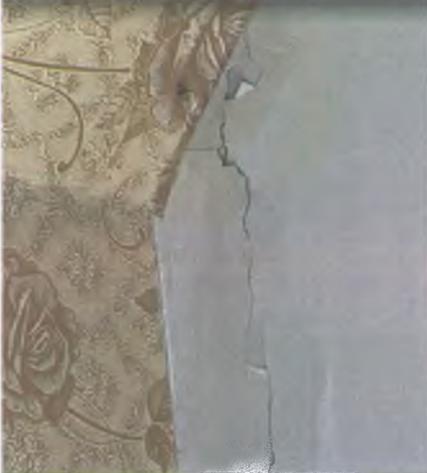
Признать конструкцию аварийной и не пригодной для дальнейшего проживания.
		Трещины в стенах	
17	1 этаж, кв. №4 в осях 2-3/Ж-Д

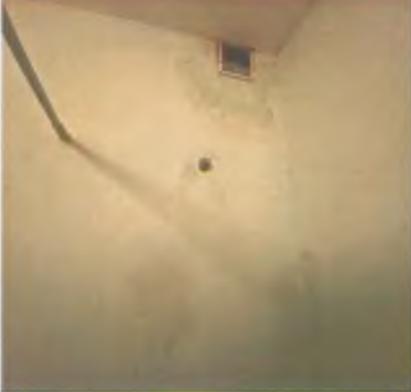
Признать конструкцию аварийной и не пригодной для дальнейшего проживания.
		Протечка вентиляции в ванной

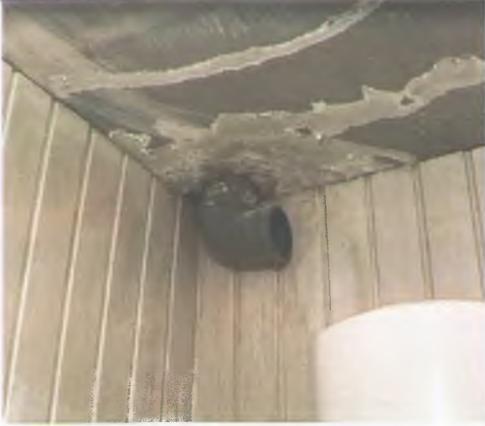
<p data-bbox="724 927 1054 994">Неисправная система жизнеобеспечения</p>	Признать конструкцию аварийной и не пригодной для дальнейшего проживания.
20	1 этаж, межквартирный коридор

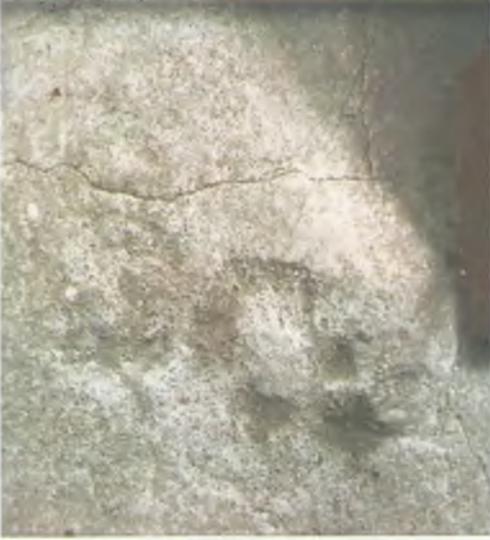
<p data-bbox="708 1541 1070 1572">Нарушение стяжки пола</p>	Признать конструкцию аварийной и не пригодной для дальнейшего проживания.

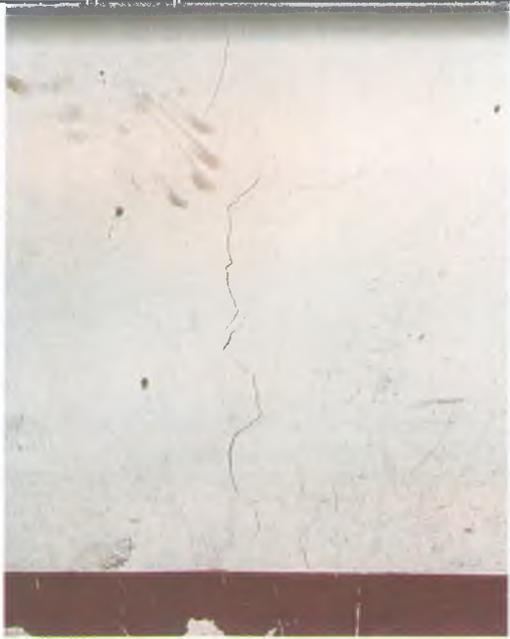
21	1 этаж, межквартирный коридор

<p data-bbox="751 712 1034 741">Трещины в стенах</p>	Признать конструкцию аварийной и не пригодной для дальнейшего проживания.
22	1 этаж, межквартирный коридор

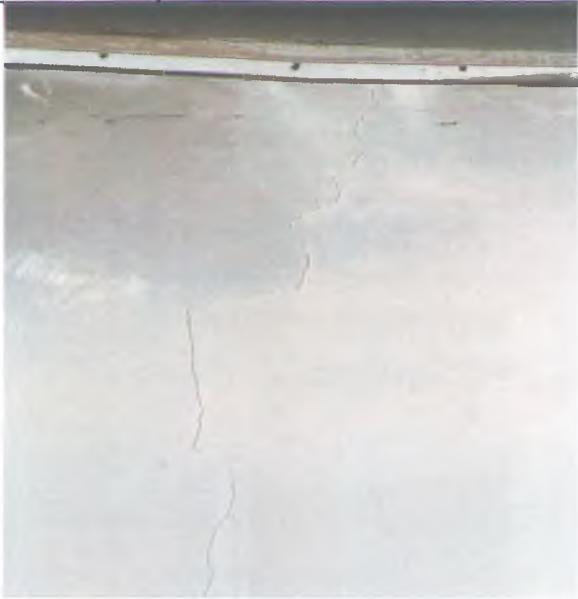
<p data-bbox="751 1344 1034 1375">Трещины в стенах</p>	Признать конструкцию аварийной и не пригодной для дальнейшего проживания.
23	1 этаж, кв. №5 в осях 5/Е-Г

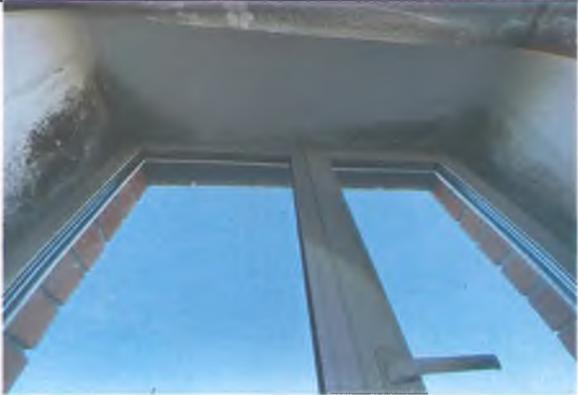
<p data-bbox="751 1774 1034 1805">Плесень на окнах</p>	Признать конструкцию аварийной и не пригодной для дальнейшего проживания.

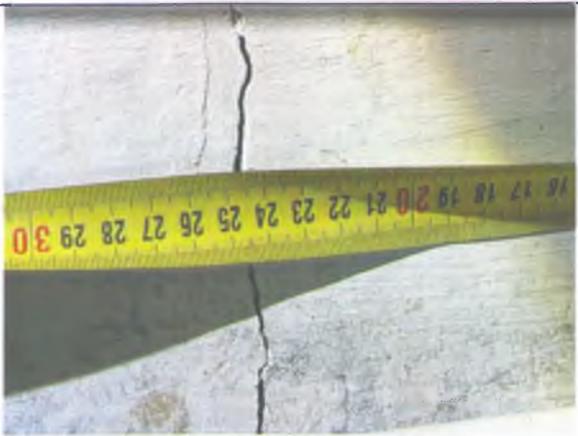
24	1 этаж, кв. №5 в осях 5/Е-Г

<p data-bbox="748 528 1029 562">Трещины в стенах</p>	Признать конструкцию аварийной и не пригодной для дальнейшего проживания.
25	Ступени лестничной клетки, 2-3 этаж

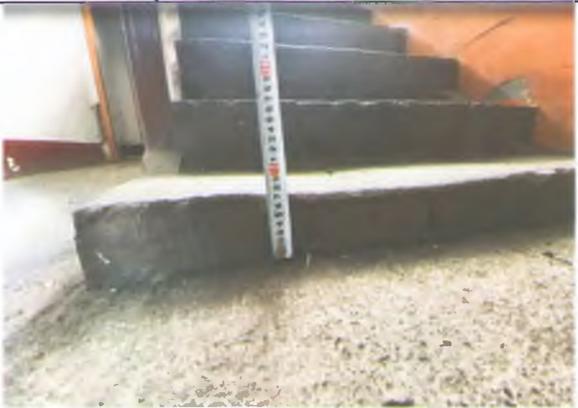
<p data-bbox="678 970 1101 1038">Ступени выполнены разной высоты</p>	
26	Ступени лестничной клетки, 2-3 этаж

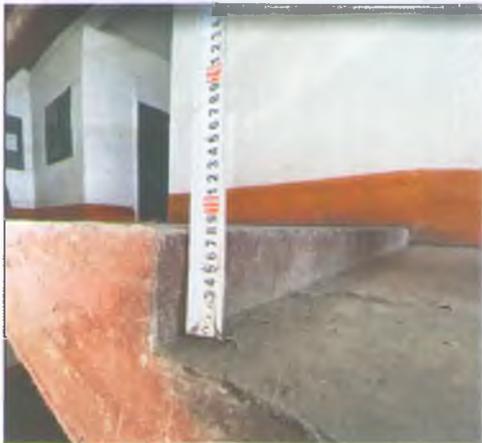
<p data-bbox="678 1515 1101 1587">Ступени выполнены разной высоты</p>

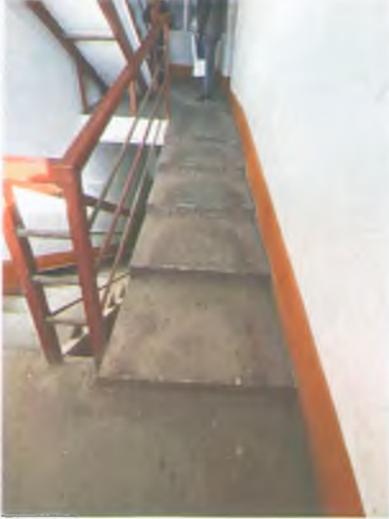
<p data-bbox="670 638 1085 705">Ступени выполнены разной высоты</p>	
27	2-3 этаж, лестничная клетка в осях 3-4/Д-А

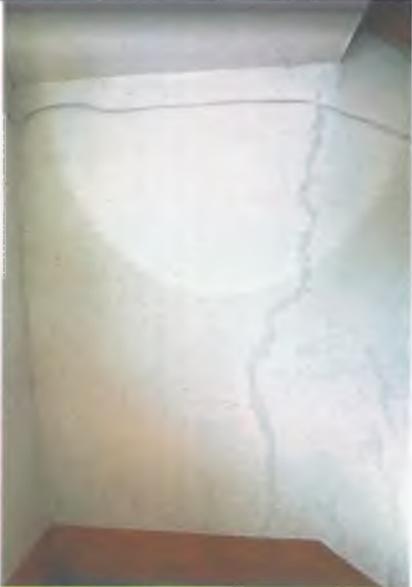
<p data-bbox="734 1332 1013 1361">Трещины в стенах</p>	Признать конструкцию аварийной и не пригодной для дальнейшего проживания.
28	Перекрытие 2-го этажа, межквартирный коридор

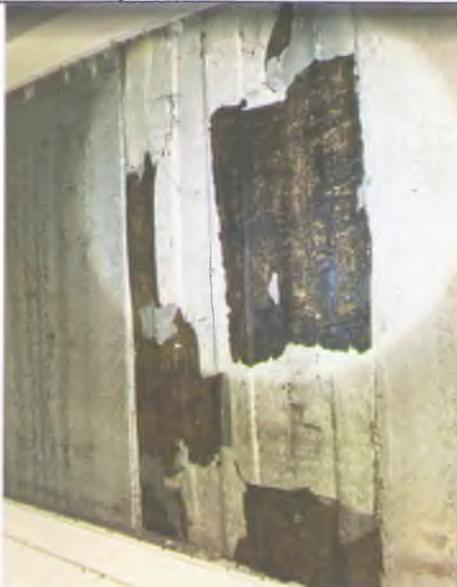
<p data-bbox="603 1953 973 2020">Нарушение отделочного материала</p>	Признать конструкцию аварийной и не пригодной для дальнейшего проживания.

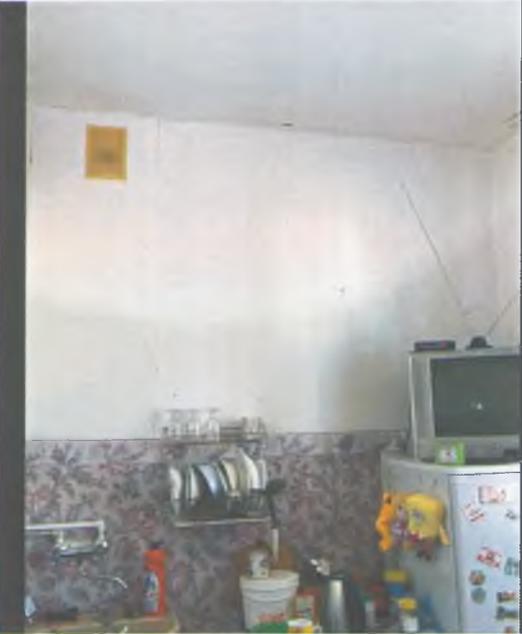
29	2 этаж, кв. №10 в осях 2-3/Ж-Д

<p data-bbox="619 723 1141 790">Трещины в стенах, движение плит перекрытия</p>	Признать конструкцию аварийной и не пригодной для дальнейшего проживания.
30	2 этаж, кв. №10 в осях 2-3/Ж-Д

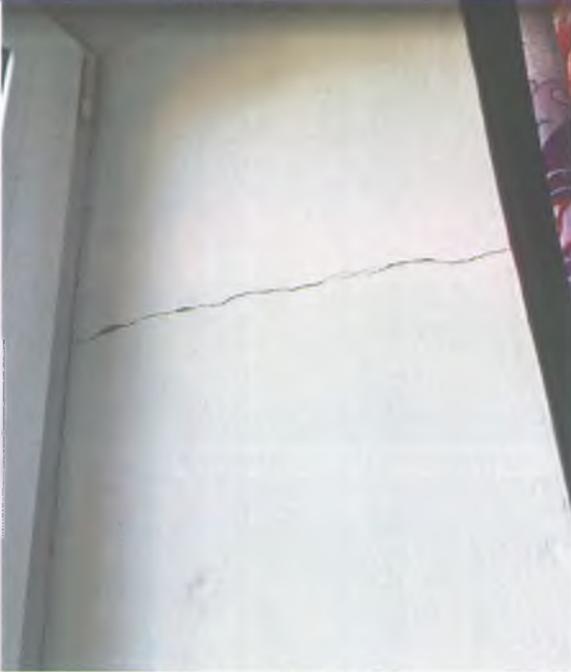
<p data-bbox="738 1469 1018 1503">Трещины в стенах</p>	Признать конструкцию аварийной и не пригодной для дальнейшего проживания.
31	2 этаж, кв. №10 в осях 2-3/Ж-Д

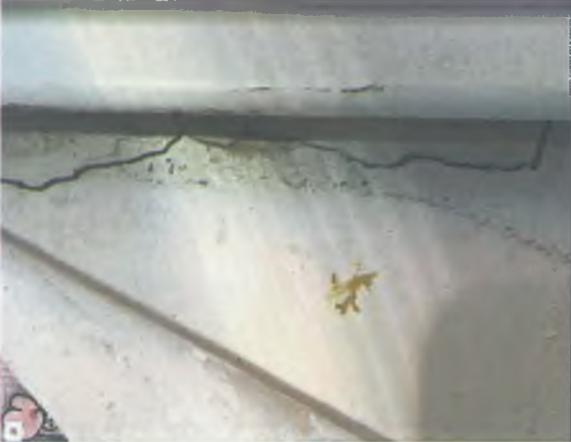
<p data-bbox="738 1951 1018 1984">Трещины в стенах</p>	Признать конструкцию аварийной и не пригодной для дальнейшего проживания.

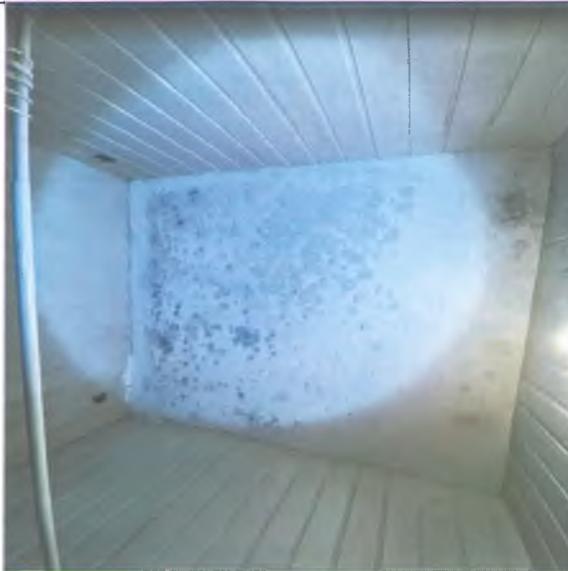
32	2 этаж, кв. №10 в осях 2-3/Ж-Д

<p data-bbox="667 651 1109 685">Плесень на потолке в ванной</p>	Признать конструкцию аварийной и не пригодной для дальнейшего проживания.
33	2 этаж, кв. №12 в осях 1-2/Г-Б

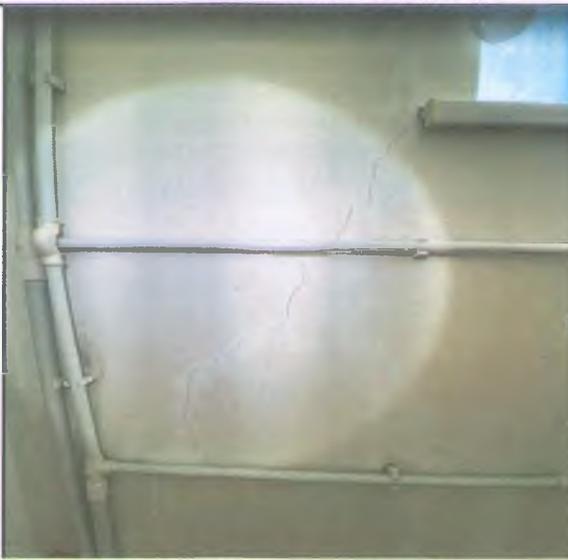
<p data-bbox="619 1245 1157 1279">Трещины в бетонных конструкциях.</p>	Признать конструкцию аварийной и не пригодной для дальнейшего проживания.
34	2 этаж, кв. №11 в осях 1-2/Ж-Д

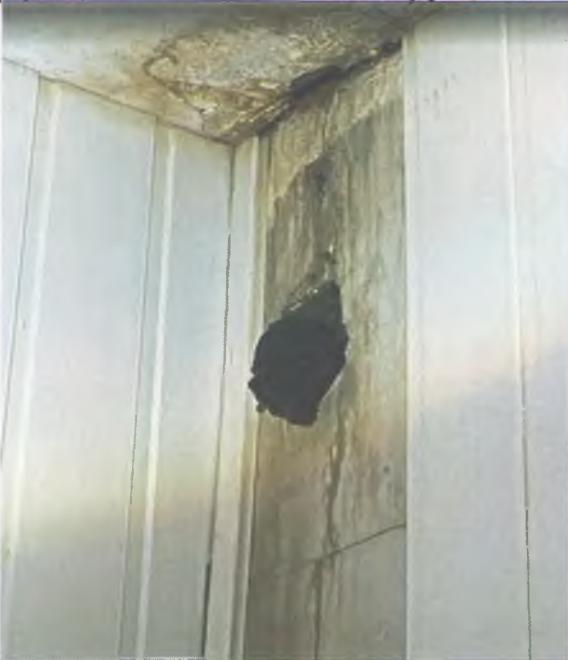
<p data-bbox="719 1939 1050 1975">Протечка вентиляции</p>	Признать конструкцию аварийной и не пригодной для дальнейшего проживания.

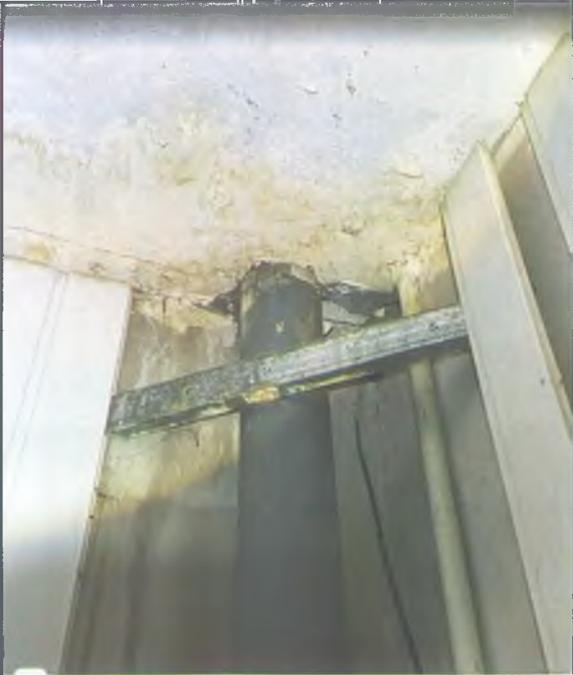
35	2 этаж, кв. №11 в осях 1-2/Ж-Д

<p data-bbox="743 748 1027 819">Протечка систем жизнеобеспечения</p>	Признать конструкцию аварийной и не пригодной для дальнейшего проживания.
36	3 этаж, межквартирный коридор

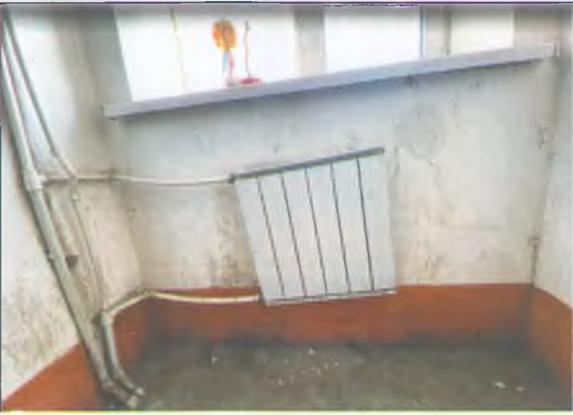
<p data-bbox="730 1234 1043 1301">Деформация систем жизнеобеспечения</p>	Признать конструкцию аварийной и не пригодной для дальнейшего проживания.
37	3 этаж, межквартирный коридор

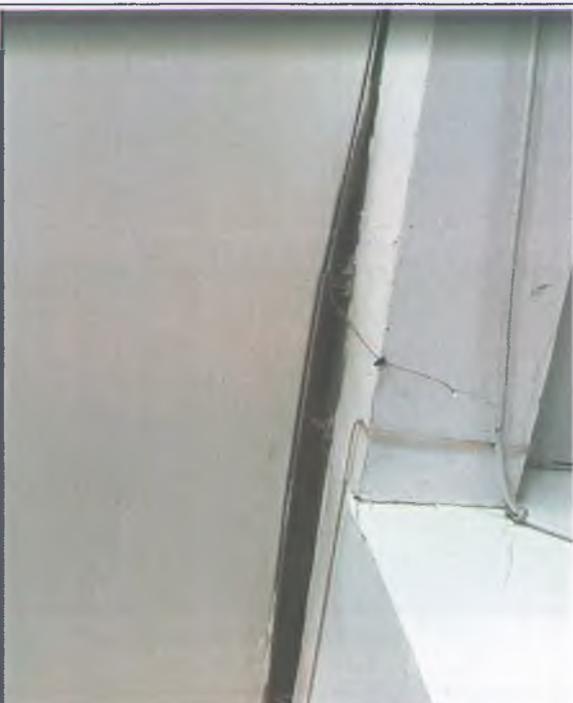
Деформация потолка	
38	3 этаж, кв. №20 в осях 1-2/Г-Б

Признать конструкцию аварийной и не пригодной для дальнейшего проживания.

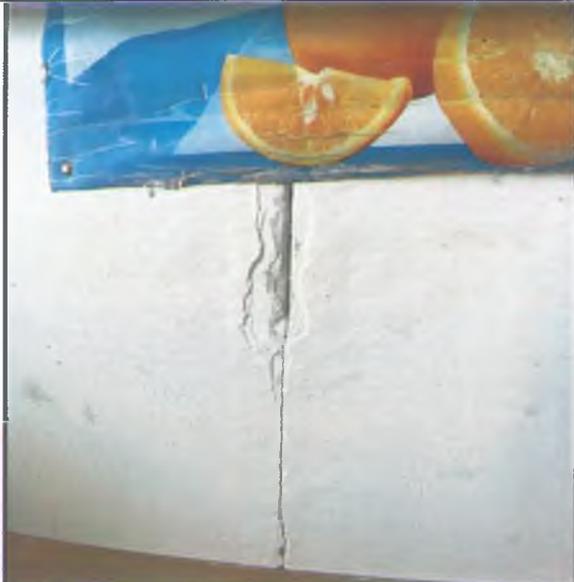
<p>Трещины в стенах.</p>	Признать конструкцию аварийной и не пригодной для дальнейшего проживания.
39	3 этаж, кв. №20 в осях 1-2/Г-Б

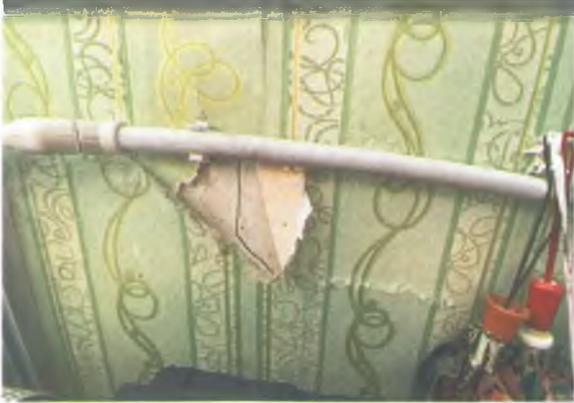
<p>Трещины в стенах</p>	Признать конструкцию аварийной и не пригодной для дальнейшего проживания.
40	3 этаж, кв. №21 в осях 1-2/Ж-Д

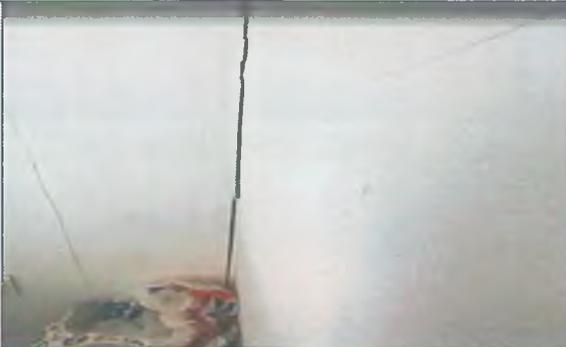
<p>Трещины в стенах</p>	Признать конструкцию аварийной и не пригодной для дальнейшего проживания.

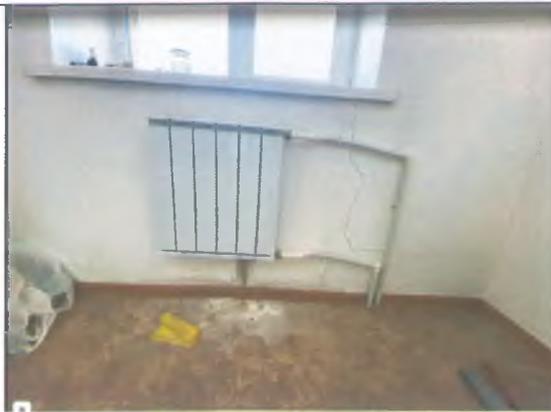
3 этаж, кв.
№21 в осях 1-
2/Ж-Д

Трещины в стенах

Признать
конструкцию
аварийной и не
пригодной для
дальнейшего
проживания.

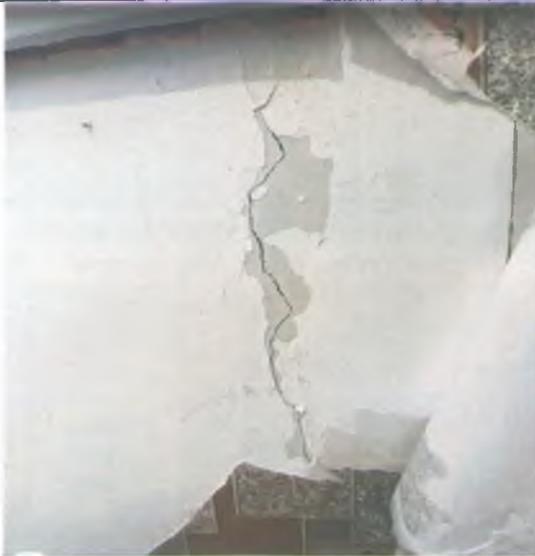
3 этаж, кв.
№22 в осях 2-
3/Ж-Д

Трещины в стенах

Признать
конструкцию
аварийной и не
пригодной для
дальнейшего
проживания.

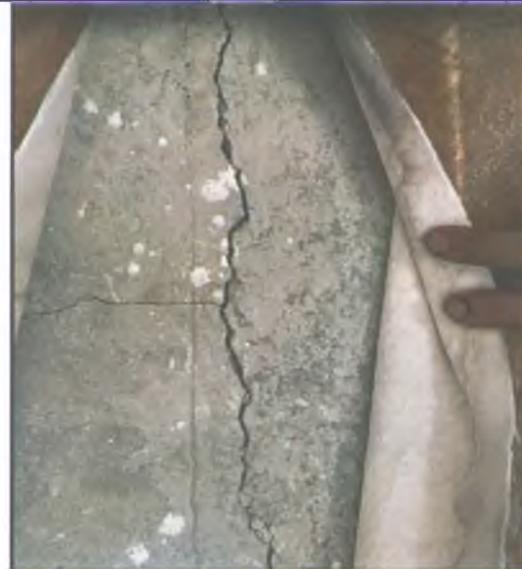
3 этаж, кв.
№23 в осях
4/Е-Г

Разрушение конструкции пола

Признать
конструкцию
аварийной и не
пригодной для
дальнейшего
проживания.

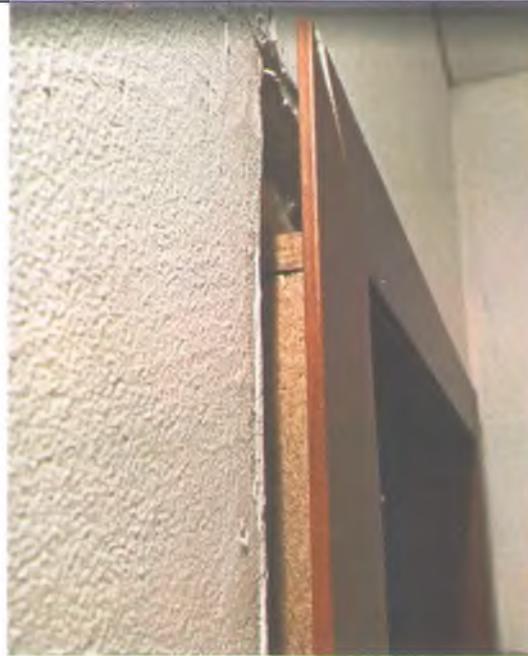
3 этаж, кв.
№23 в осях 5-
6/Е-Г

Из-за деформации стен дверная коробка вышла из проема

Признать конструкцию аварийной и не пригодной для дальнейшего проживания.

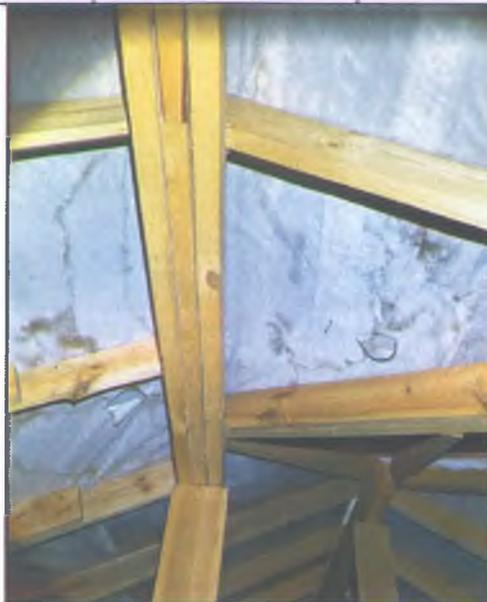
Кровля

Дефекты мембраны, подтеки

Признать конструкцию аварийной и не пригодной для дальнейшего проживания.

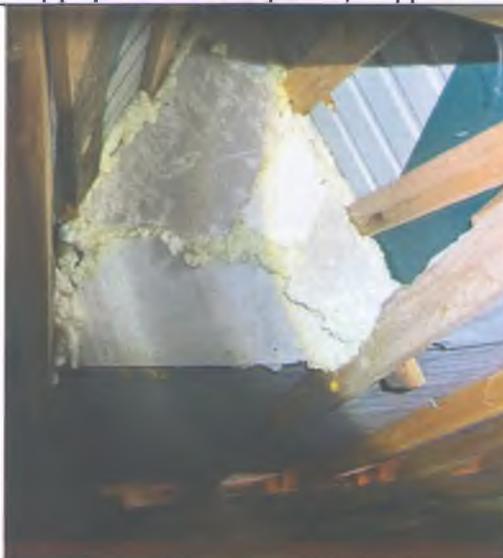
Кровля

Нарушение устройства
кровельного пирога

Признать конструкцию аварийной и не пригодной для дальнейшего проживания.

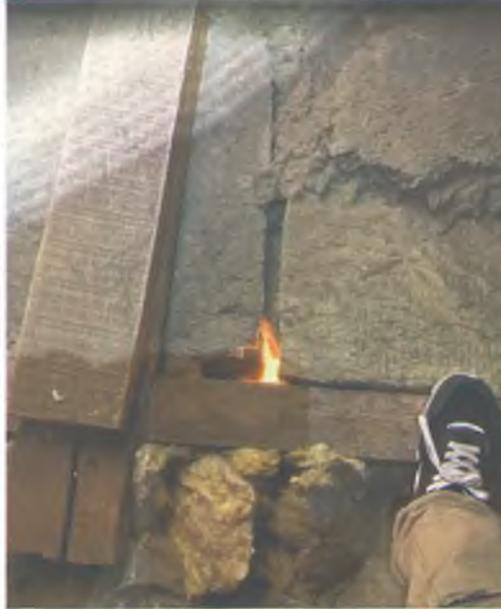
Кровля

Локальные пустоты между
минераловатными плитами

Признать
конструкцию
аварийной и не
пригодной для
дальнейшего
проживания.

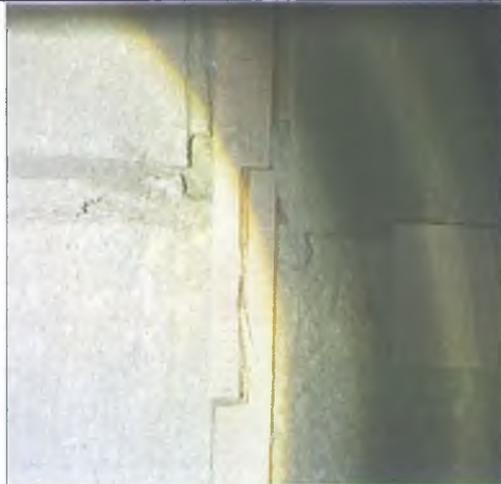
Кровля

Разрушение конструкций кровли

Признать
конструкцию
аварийной и не
пригодной для
дальнейшего
проживания.

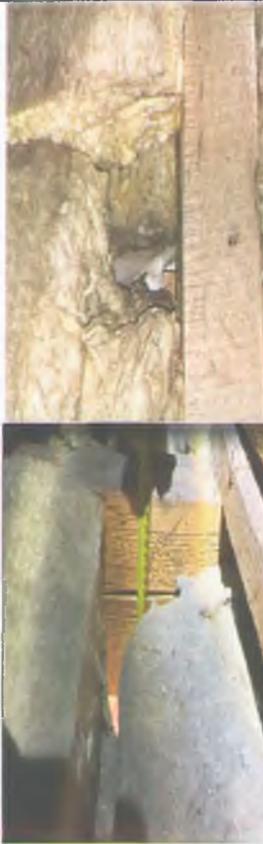
Кровля

Локальные пустоты между минераловатными плитами

Признать конструкцию аварийной и не пригодной для дальнейшего проживания.

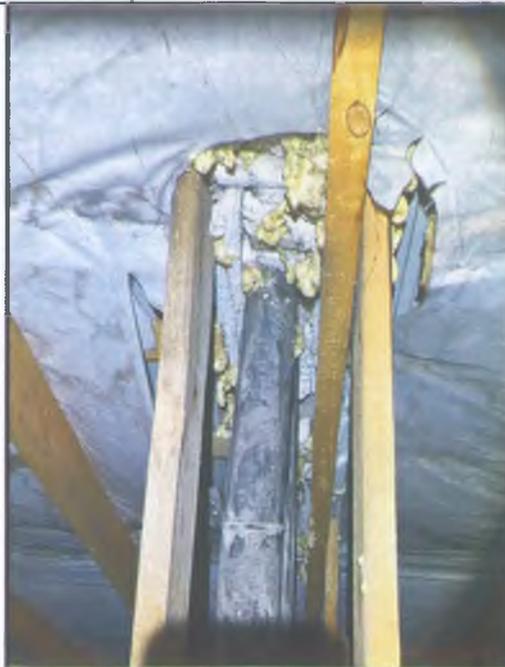
Кровля

Некорректный монтаж вентиляционного канала

Признать конструкцию аварийной и не пригодной для дальнейшего проживания.

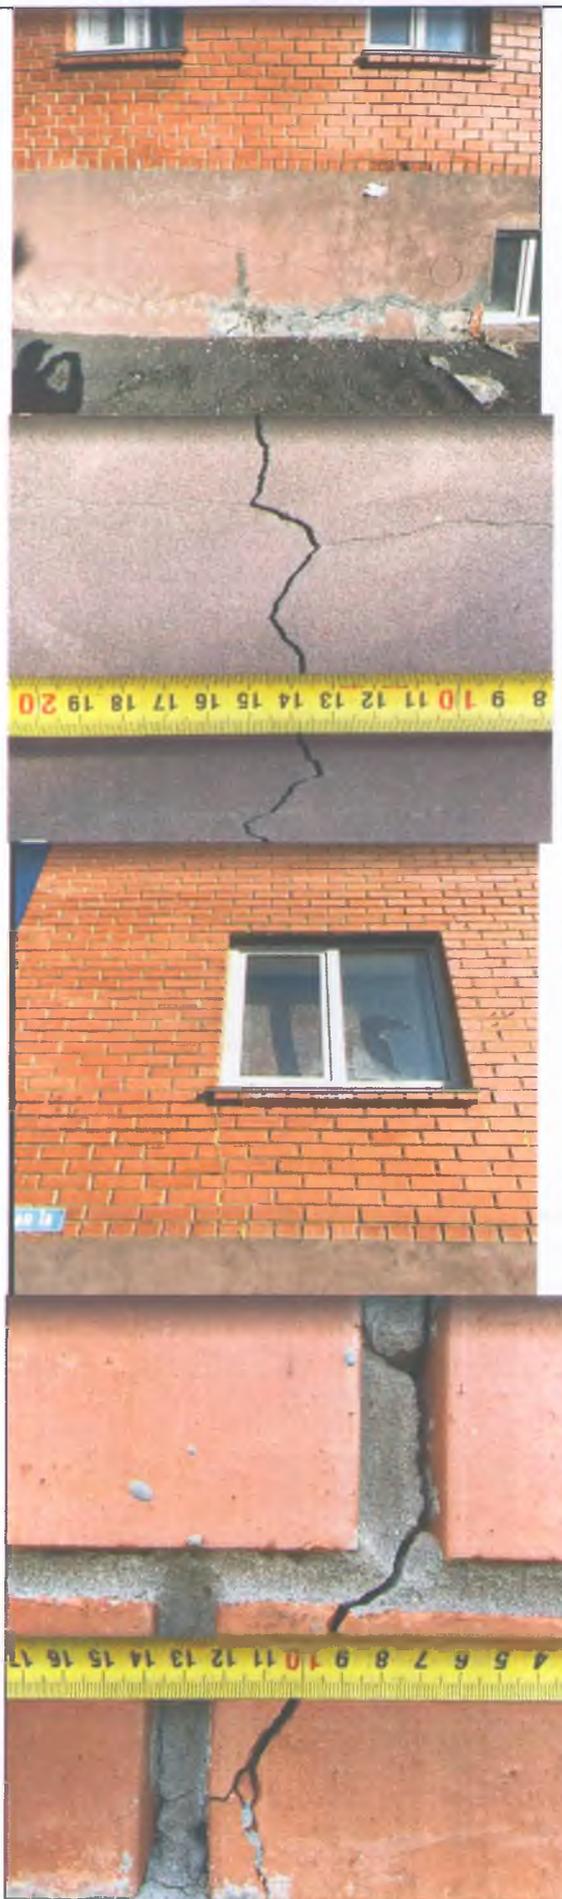
Фасад

Трещины по всем фасадам

Признать конструкцию аварийной и не пригодной для дальнейшего проживания.

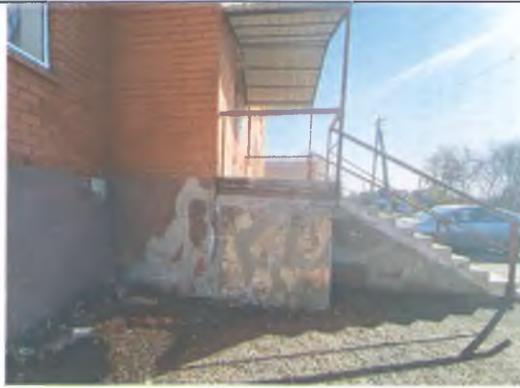
52

Разрушение входной группы

Признать конструкцию аварийной и не пригодной для дальнейшего проживания.

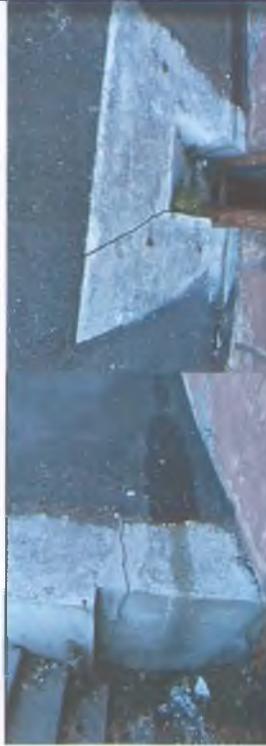
53

Трещины спуска в подвал

Признать конструкцию аварийной и не пригодной для дальнейшего проживания.

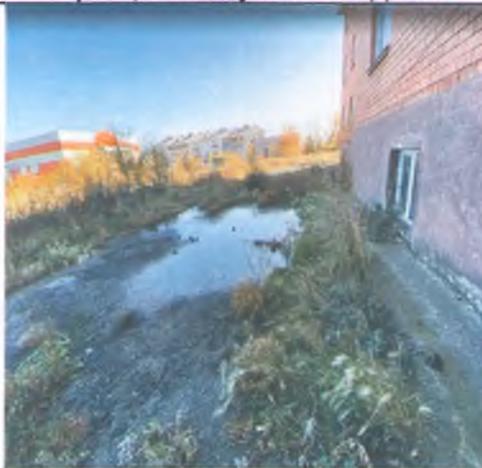
54

Подтопление вызвано выбором места строительства жилого дома расположением на болотистой основании. Не были предусмотрены соответствующие мероприятия по отводу грунтовых вод. О болотистом основании и водонасыщенных грунтах свидетельствует камыш, который растет

Болотистая местность

Признать конструкцию аварийной и не пригодной для дальнейшего проживания.

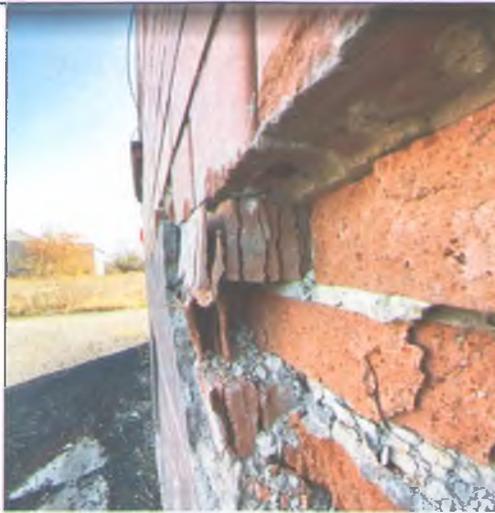
55

Разрушения облицовочного слоя
кирпичной кладки

Признать
конструкцию
аварийной и не
пригодной для
дальнейшего
проживания.

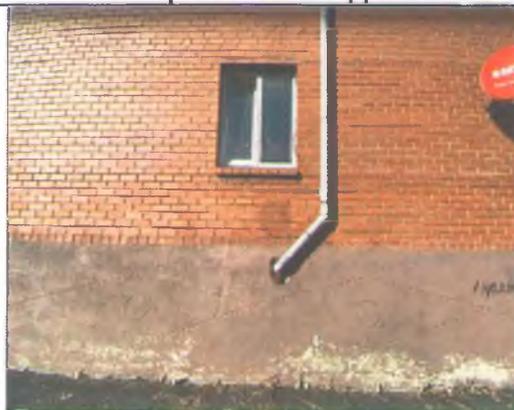
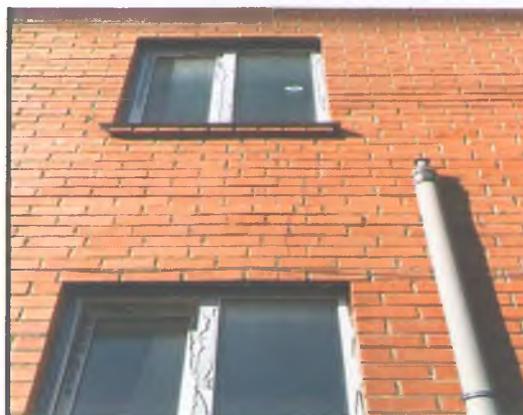
56

Некорректная установка
вентиляции подвала

Признать
конструкцию
аварийной и не
пригодной для
дальнейшего
проживания.

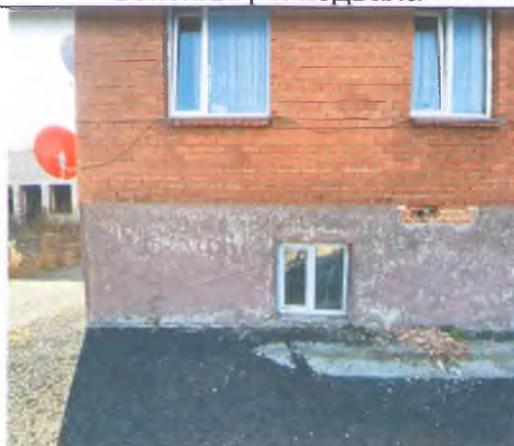
57

<p>Разрушение облицовочного слоя, открытие пустот перекрытия подвала</p>	
58

Признать
конструкцию
аварийной и не
пригодной для
дальнейшего
проживания.

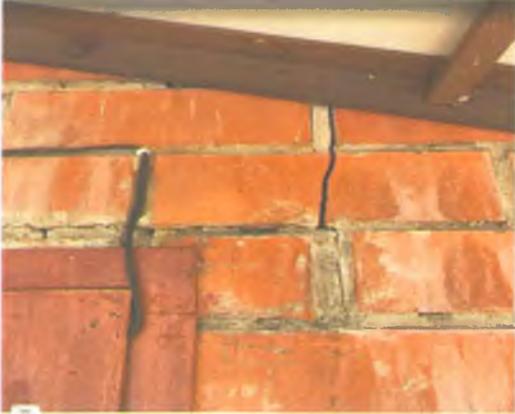
Трещины в стенах

<p>Признать конструкцию аварийной и не пригодной для дальнейшего проживания.</p>
