**Акт**  
**государственной историко-культурной экспертизы документации**  
**Раздел: «Мероприятия по обеспечению сохранности выявленного объекта**  
**культурного наследия «Культурный слой г. Челябинска XVIII-XIX вв.»**  
**включающие оценку воздействия проводимых работ по сносу нежилого здания и**  
**многоквартирного дома, расположенных по адресу: г. Челябинск, ул. Береговая, 119,**  
**ул. Свободы, 8»**

**Объект экспертизы:** Раздел: «Мероприятия по обеспечению сохранности выявленного объекта культурного наследия «Культурный слой г. Челябинска XVIII-XIX вв.» включающие оценку воздействия проводимых работ по сносу нежилого здания и многоквартирного дома, расположенных по адресу: г. Челябинск, ул. Береговая, 119, ул. Свободы, 8».

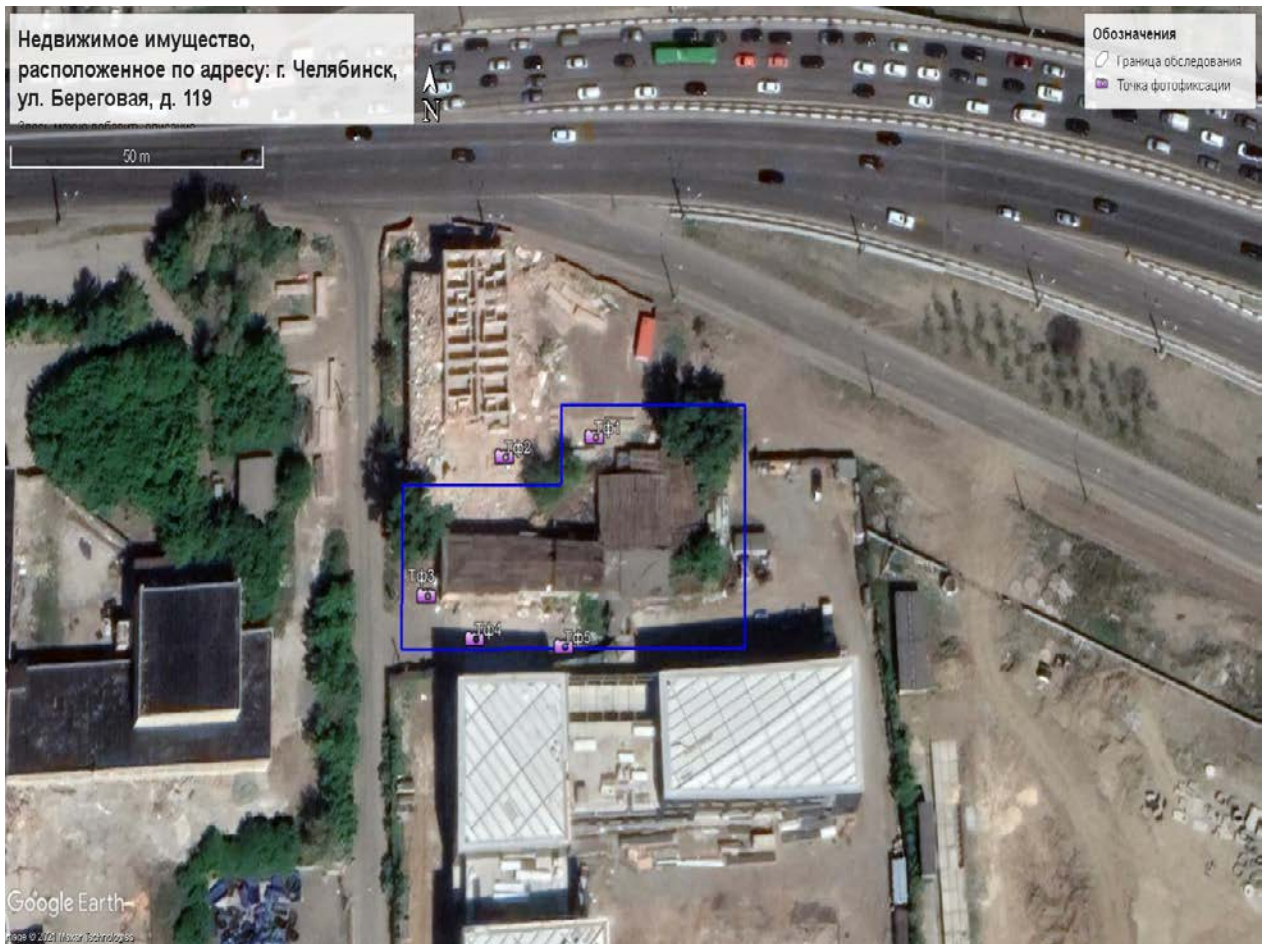
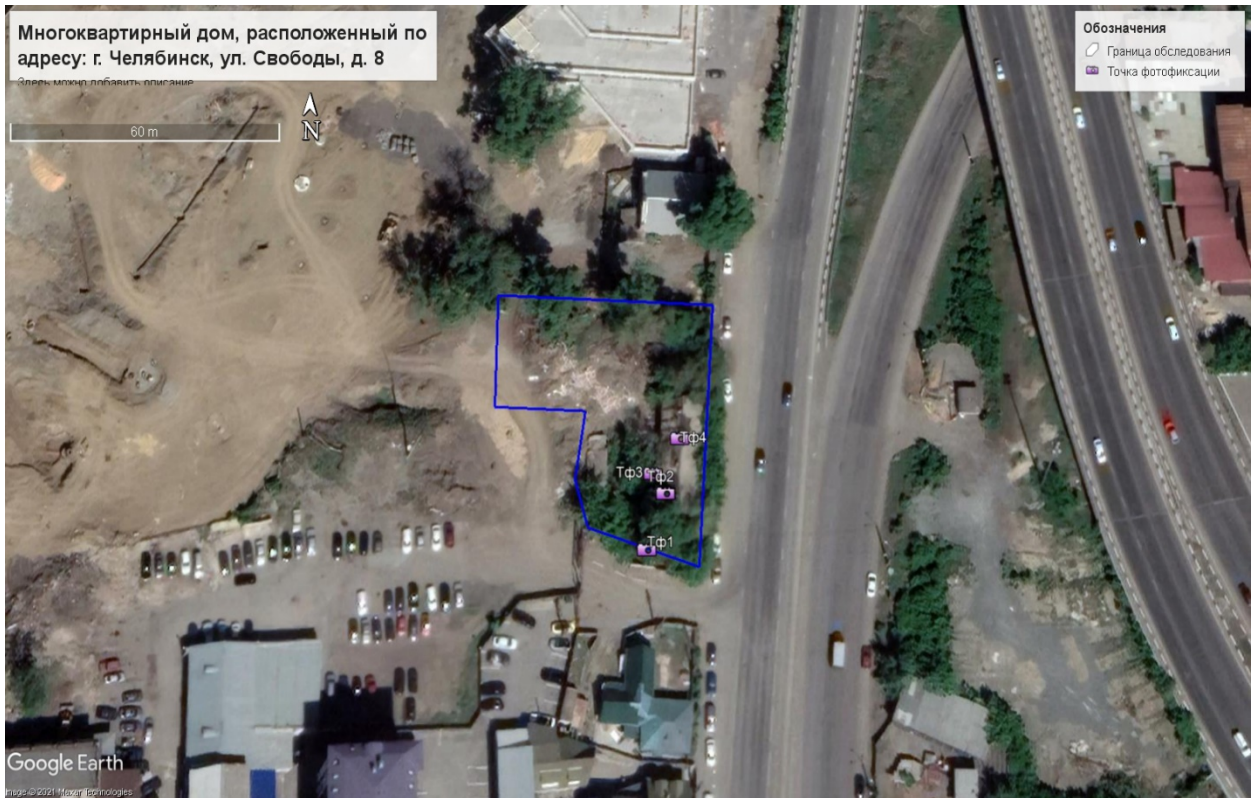
Рис. 5. Ситуационный план с обозначенными точками фотофиксации. 1 – недвижимое имущество, расположенное по адресу: г. Челябинск, ул. Береговая, д. 119; 2 – многоквартирный дом, расположенный по адресу: г. Челябинск, ул. Свободы, д. 8.

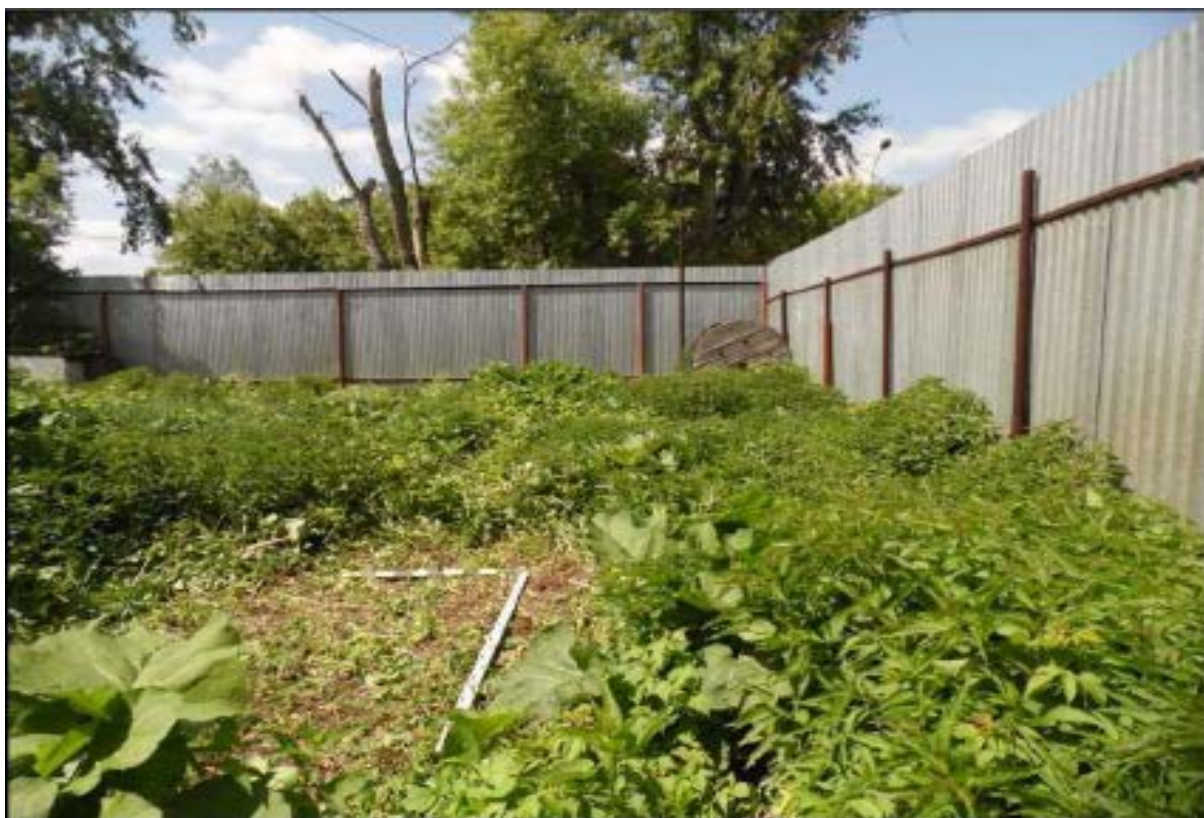
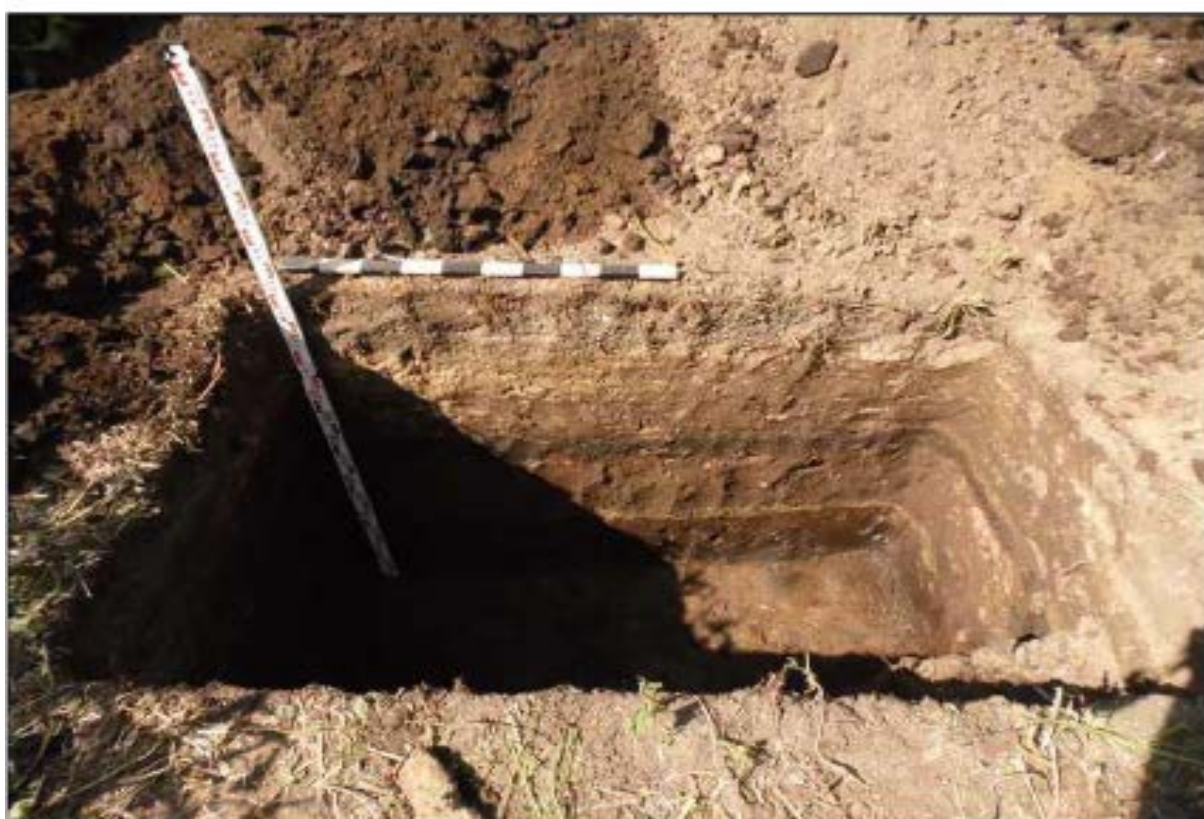
Рис. 6. Археологические работы на участке по ул. Береговой, 123 в 2016 году. 1 - Площадка шурфа №1 до начала работ. Вид с востока. 2 - Северная стенка шурфа №1. Вид с юга.

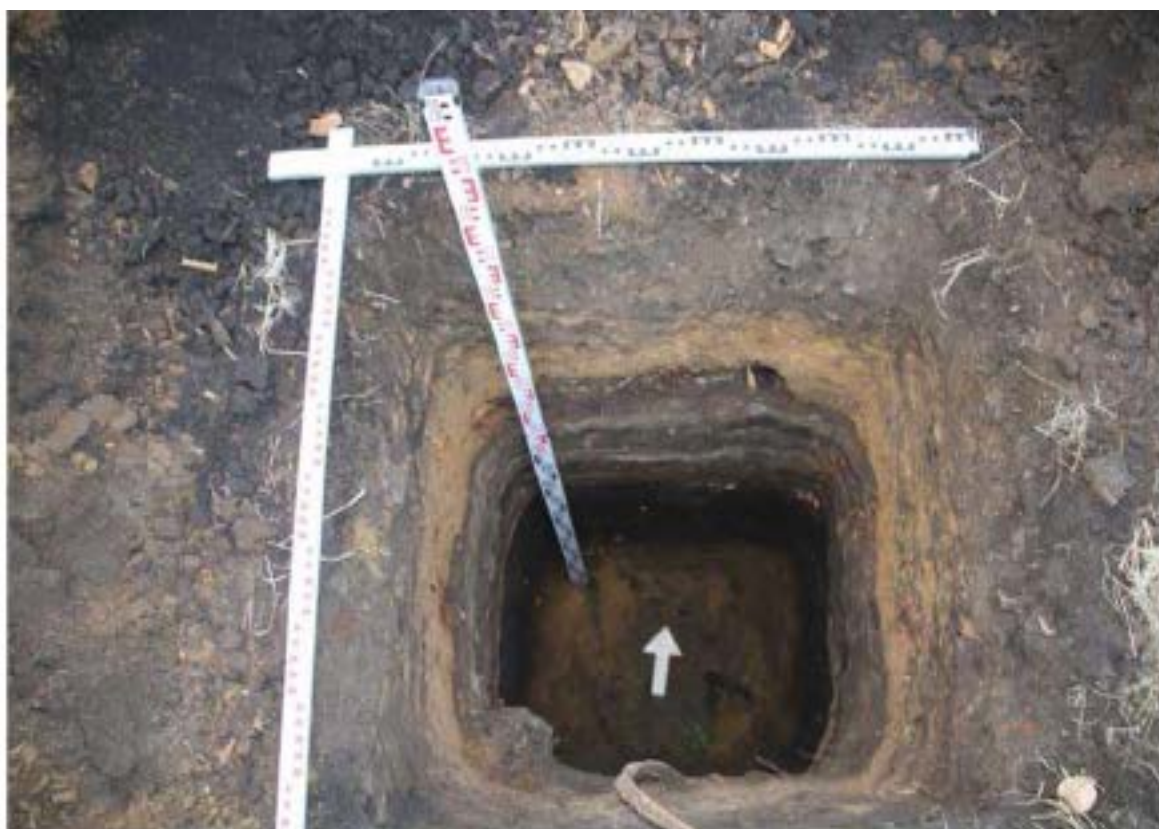
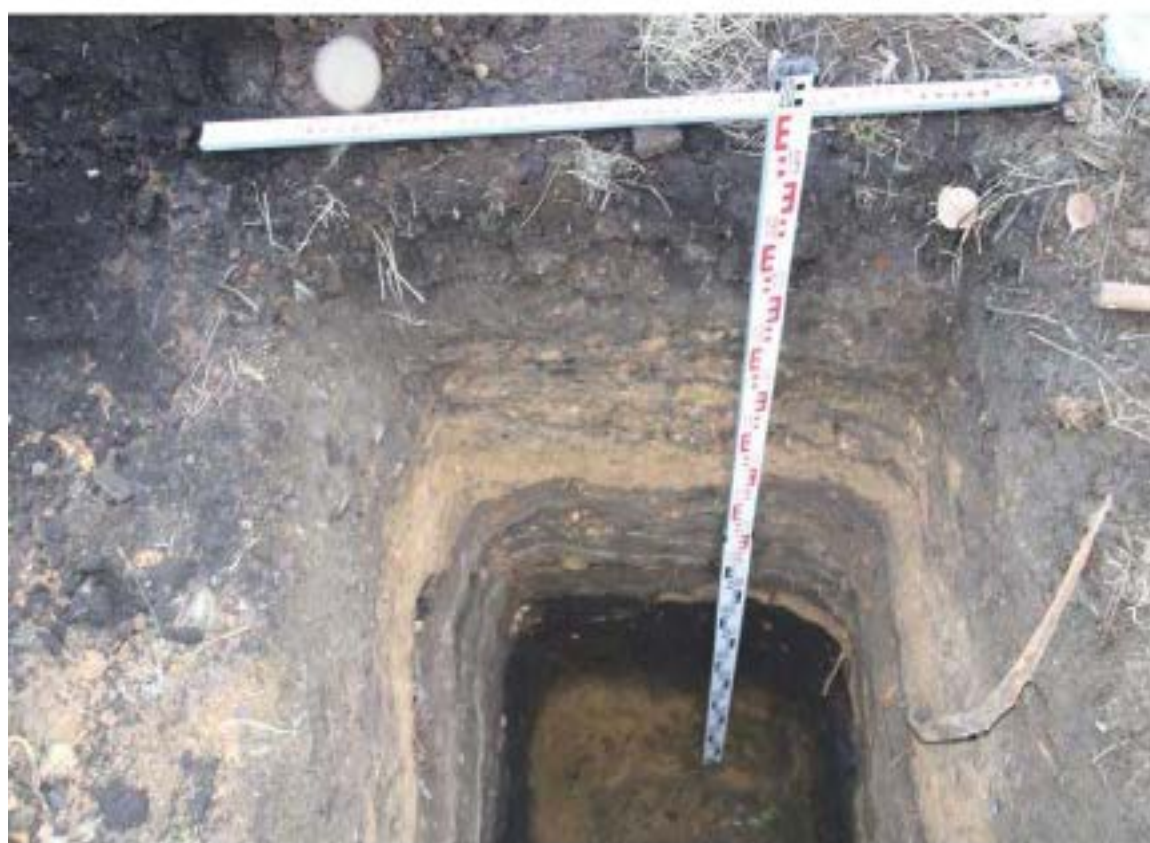
Рис. 7. Археологические работы на участке на пересечении ул. Береговая и ул. Бр. Кашириных в 2017-м году. Шурф №3. 1 - Вид с юга. 2 - Вид с запада.

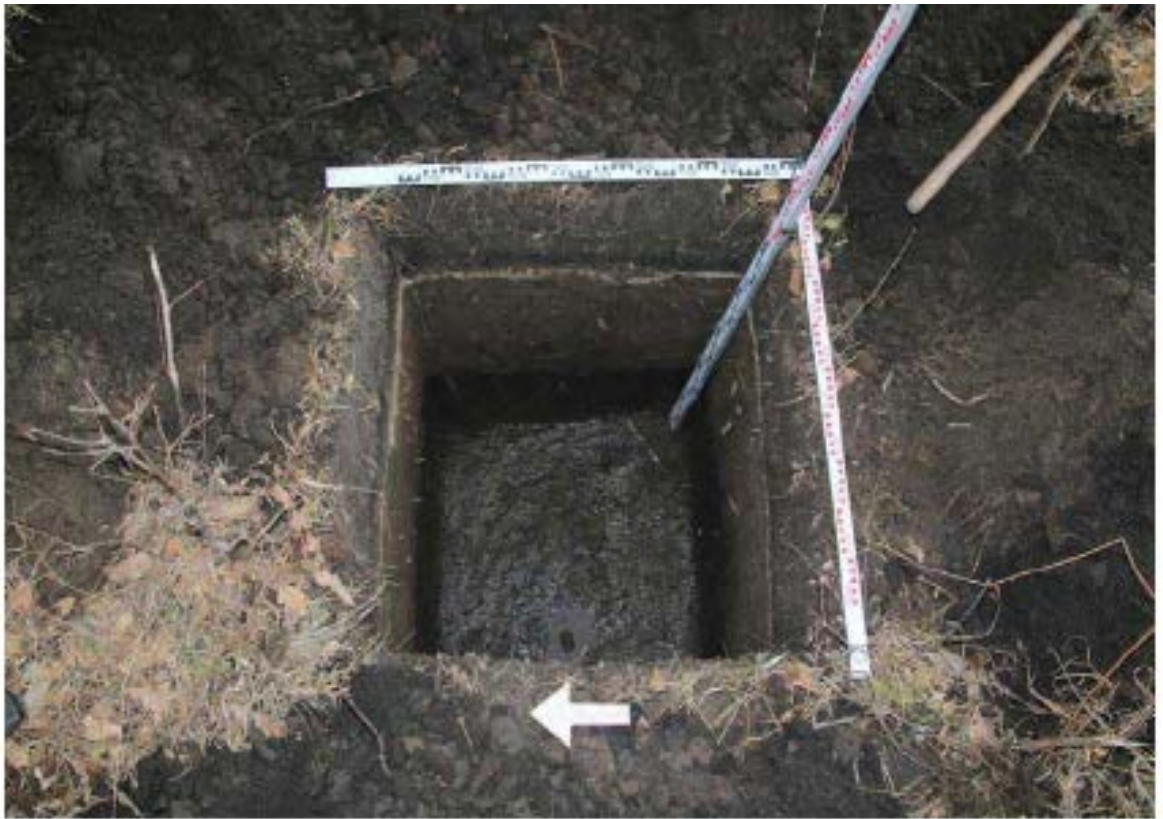
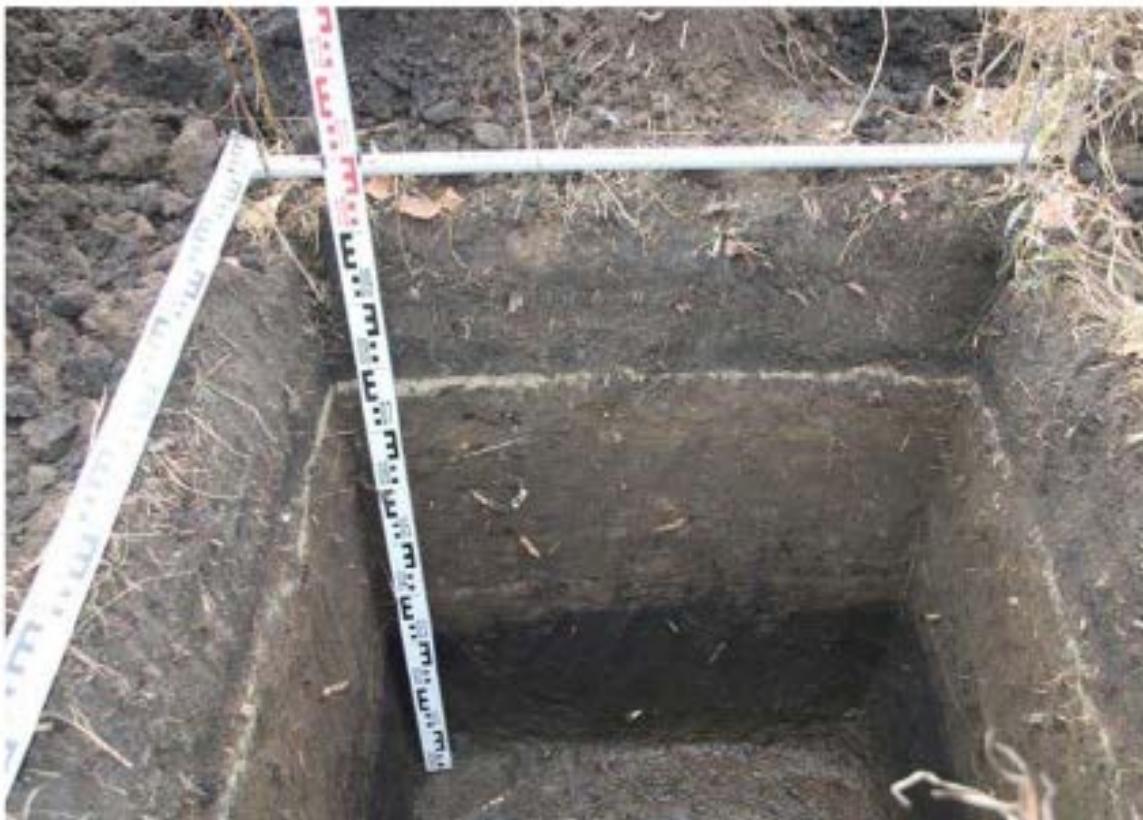
Рис. 8. Археологические работы на участке на пересечении ул. Береговая и ул. Бр. Кашириных в 2018-м году. Шурф №4. 1 - Вид с востока. 2 - Вид с запада.

Шурф №4 (рис. 8) расположен на левом берегу р. Миасс, в 180 м западнее берега. Площадь 1x1 кв. м. GPS-координаты: 55°10'21.21"С 61°24'18.10"В.

**3. Шурф 4, 2018 г. (Фонд «Южный Урал», рис. 8).** Расположен в 66 м к юго-востоку от участка обследования. На глубине -1,06 м фиксируется археологический объект, присутствует культурный слой, собрана археологическая коллекция.

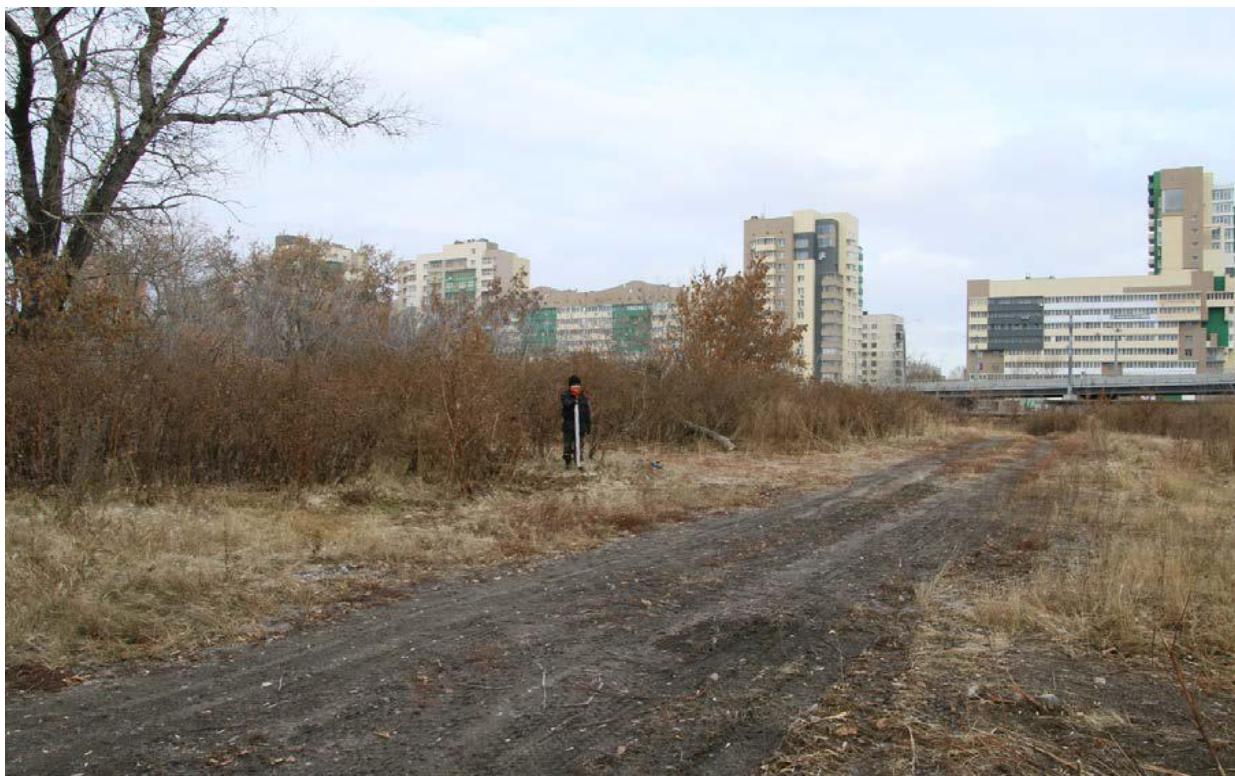
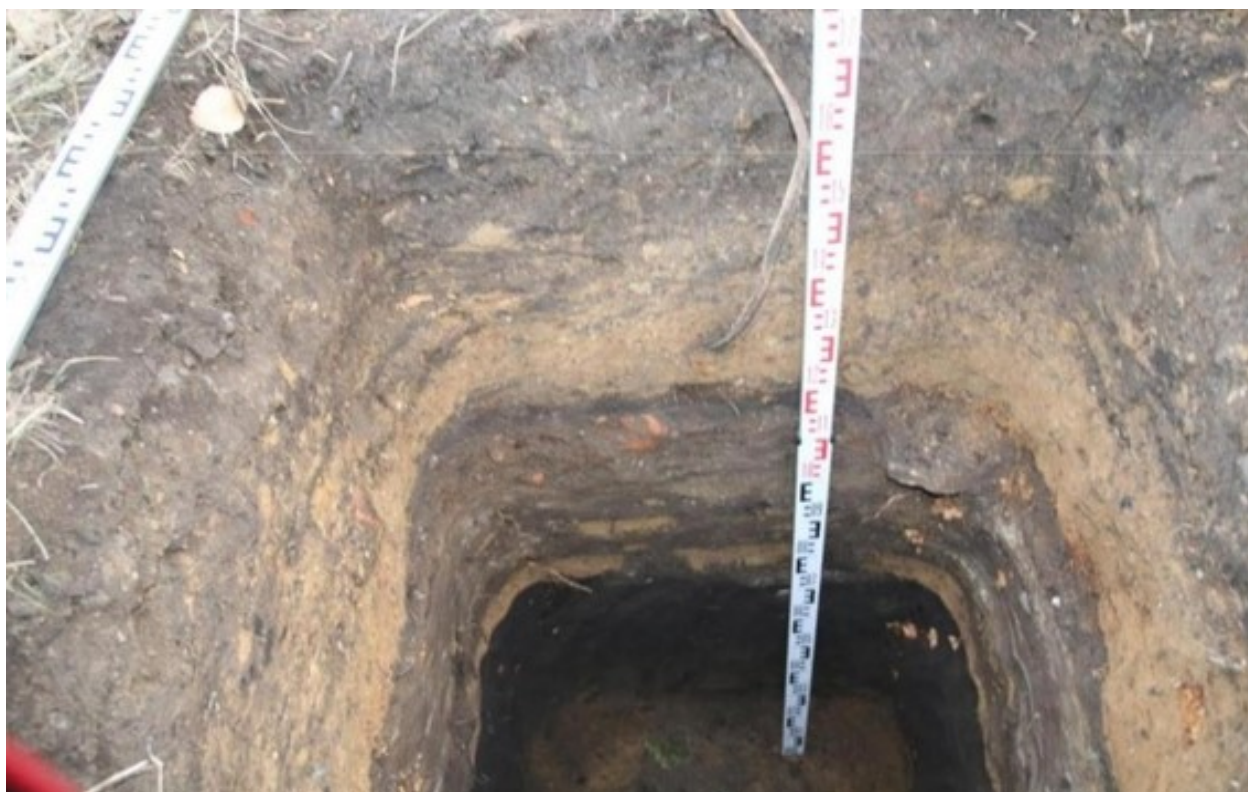
Рис. 10. Шурф №1 2017 г. Обследования Фонда «Южный Урал». 1 – вид на место закладки Шурфа с юга; 2 – вид на южный борт Шурфа с севера.

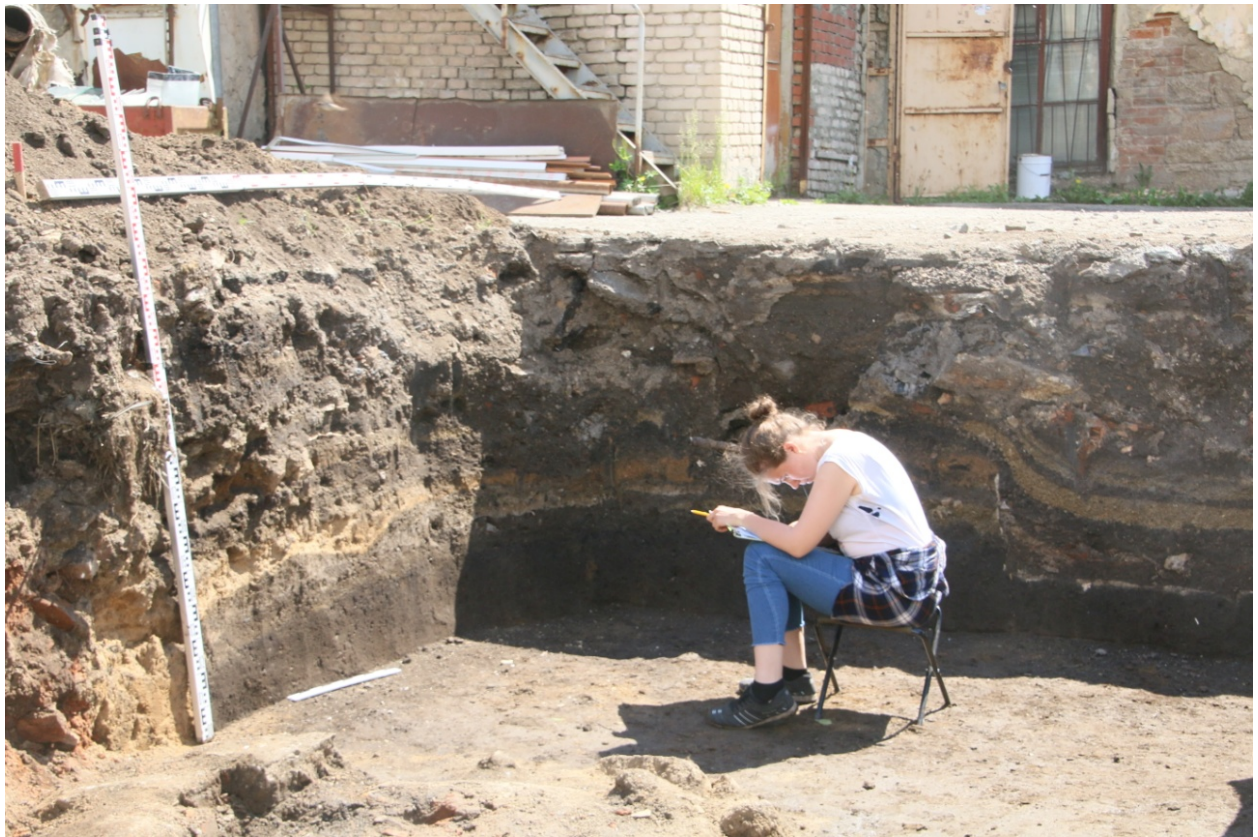
Рис. 12. Графическая фиксация стратиграфии на раскопе по ул. Береговая, 123. Рабочий момент. Вид с севера. Обследование Фонда «Южный Урал» 2018 г.

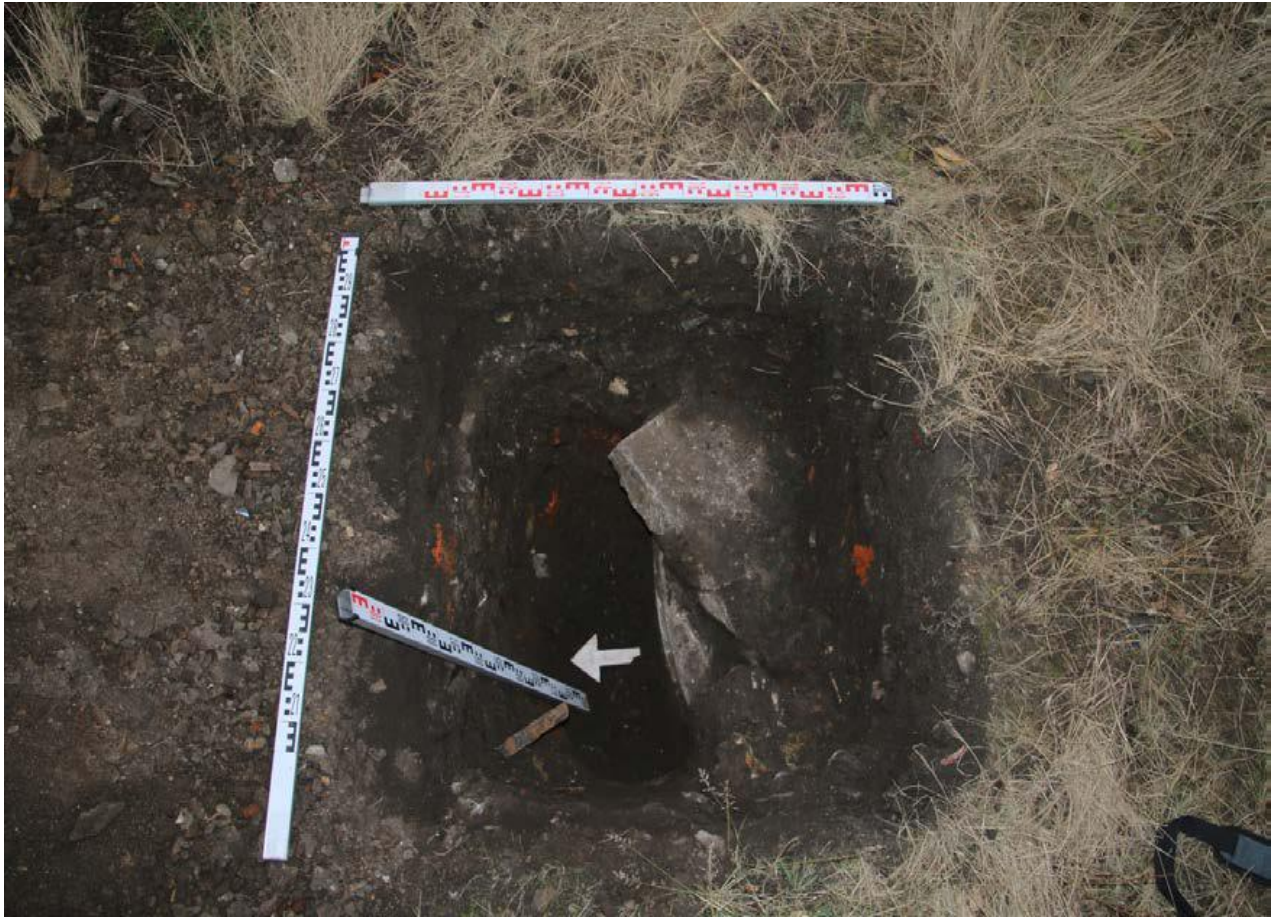
Рис. 13. Шурф №1 2018 г. Шурф №1 после выборки. Вид с запада.  
Обследование Фонда «Южный Урал» 2018 г.

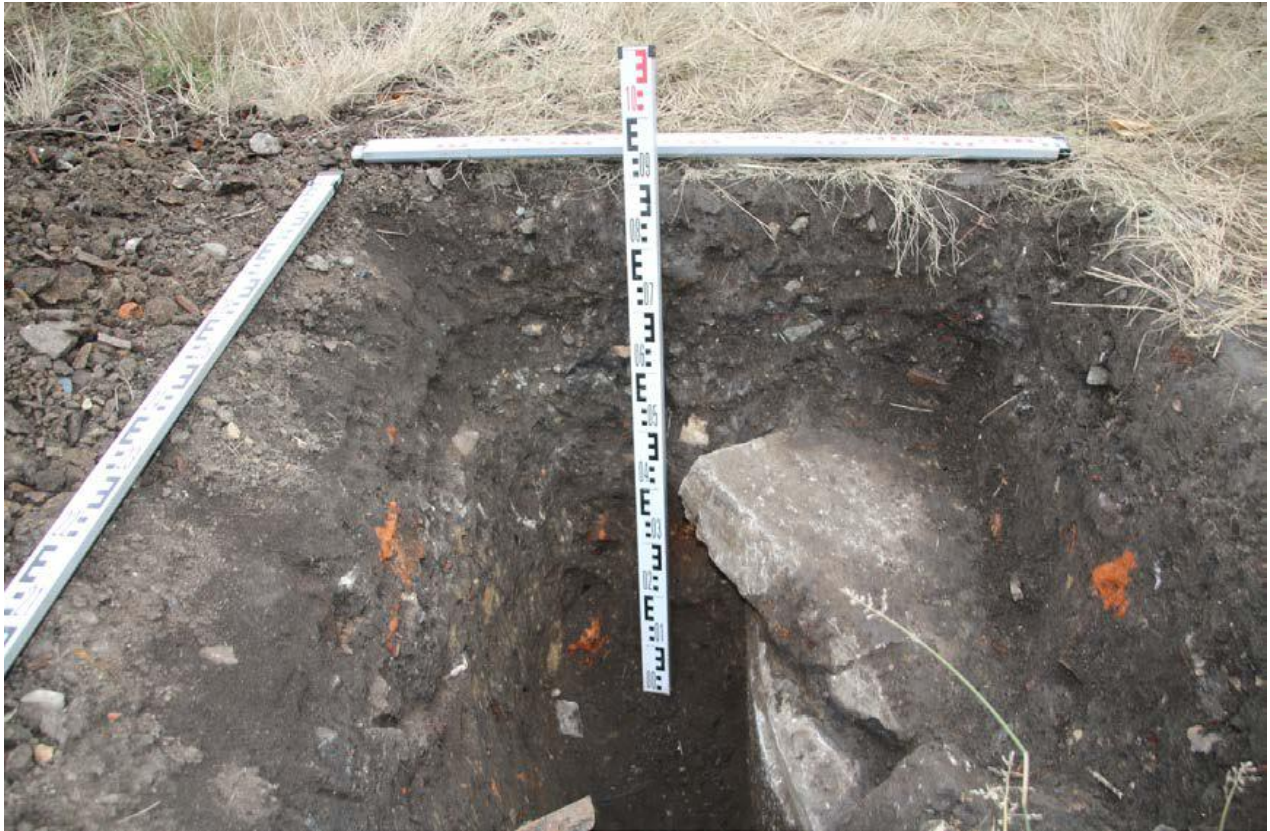
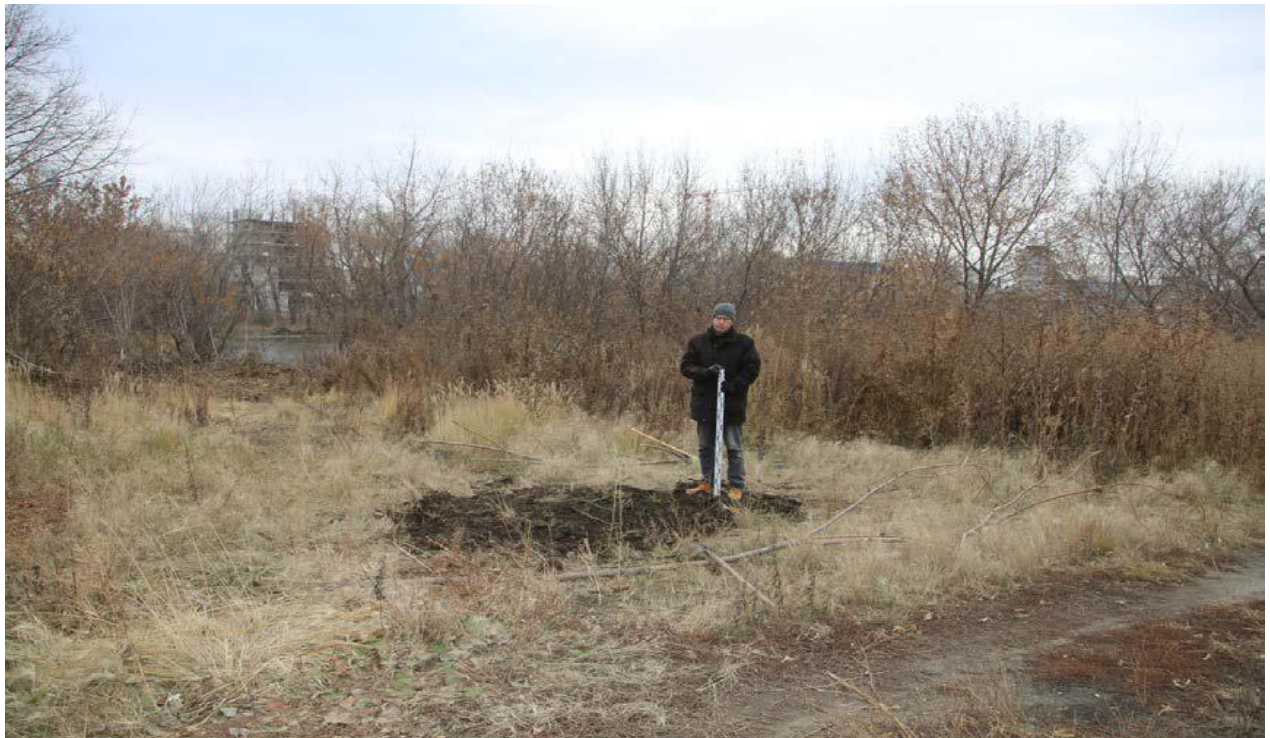
Рис. 14. Шурф №1. Обследование Фонда «Южный Урал»2018. 1 – Восточный борт Шурфа №1. Стратиграфия. Вид с запада.2 – Шурф №1 после рекультивации. Вид с северо-запада.

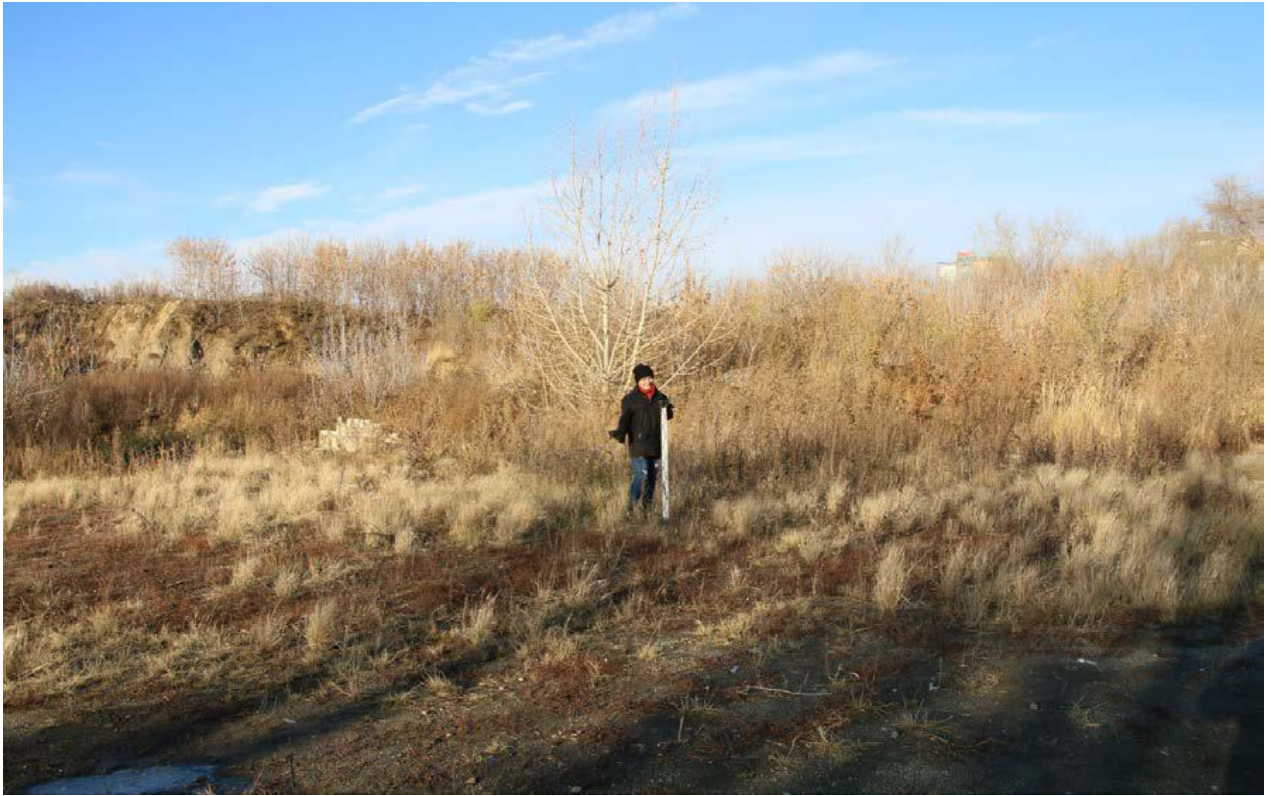
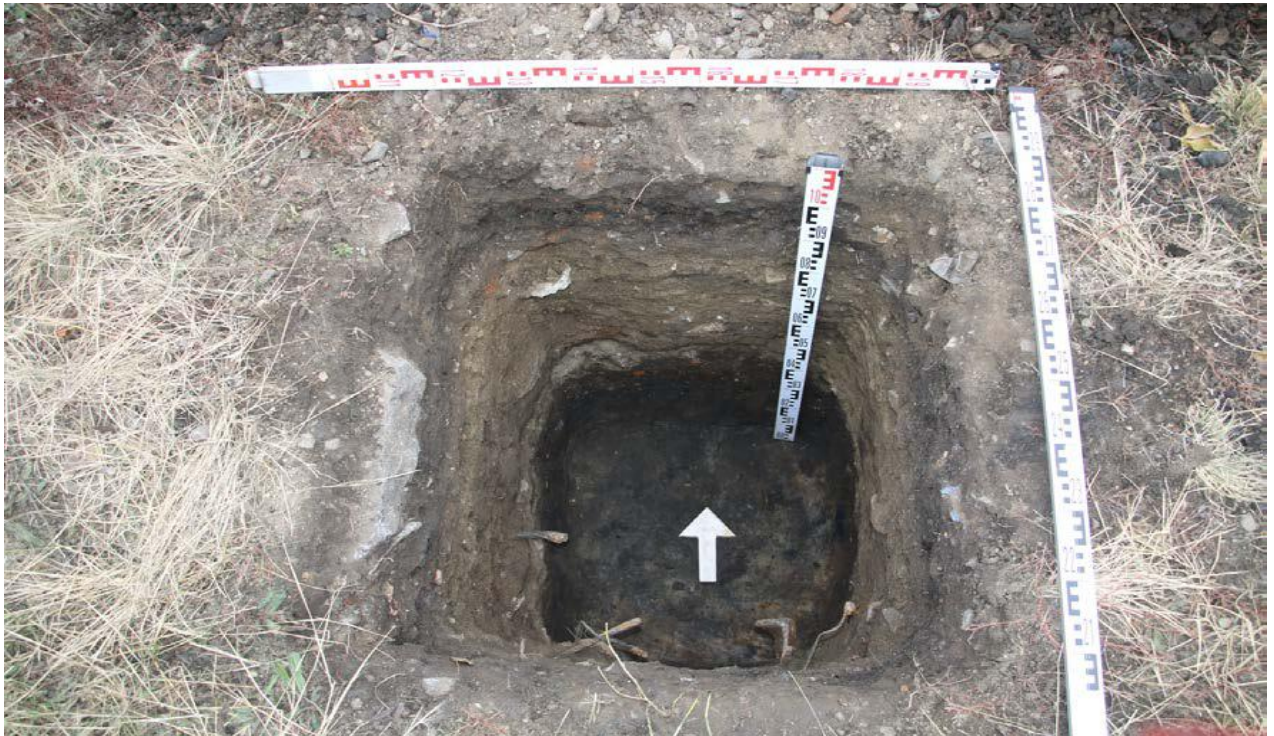
Рис. 16. Шурф №2. Обследования Фонда «Южный Урал» 2018 г. 1 – место Шурфа №2. Вид с востока. 2 – Шурф №2 после зачистки. Вид с юга.

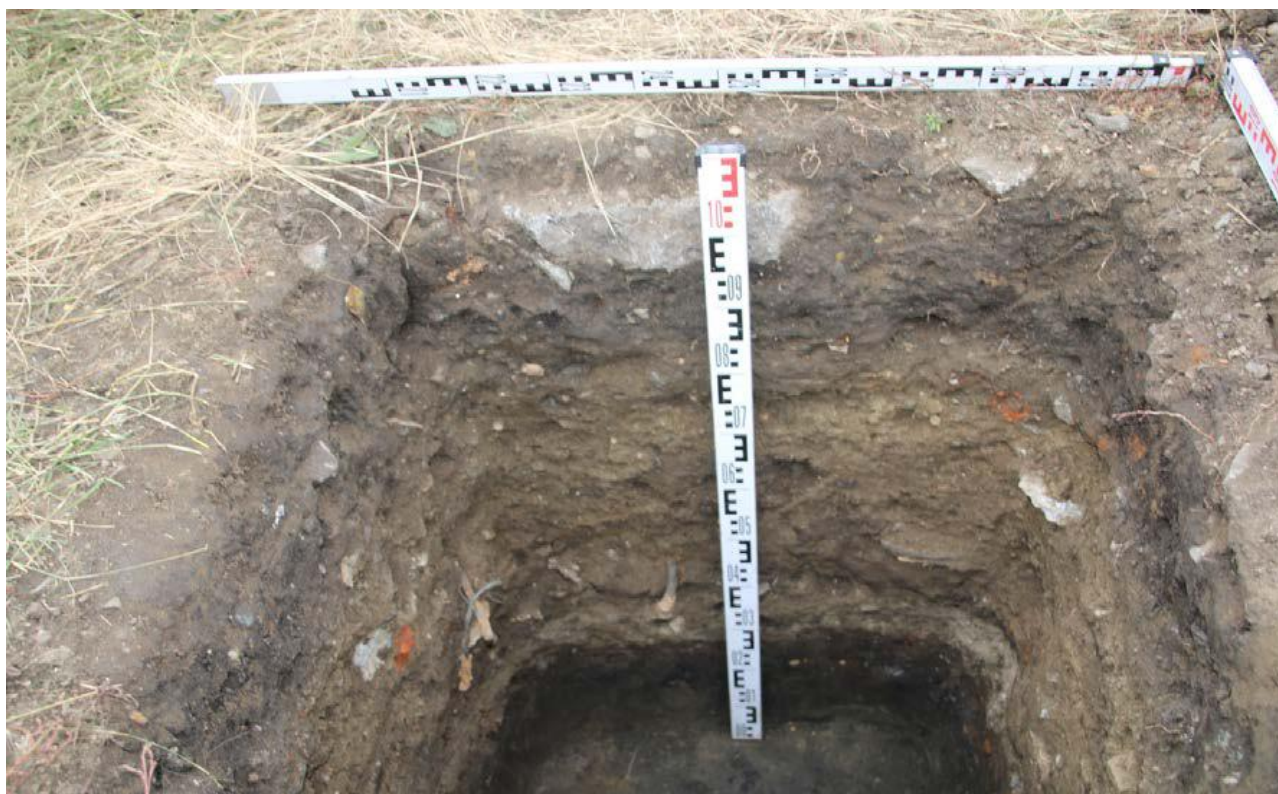
Рис. 17. Шурф №2. Обследования Фонда «Южный Урал» 2018 г. Западный борт Шурфа №2. Стратиграфия. Вид с востока.

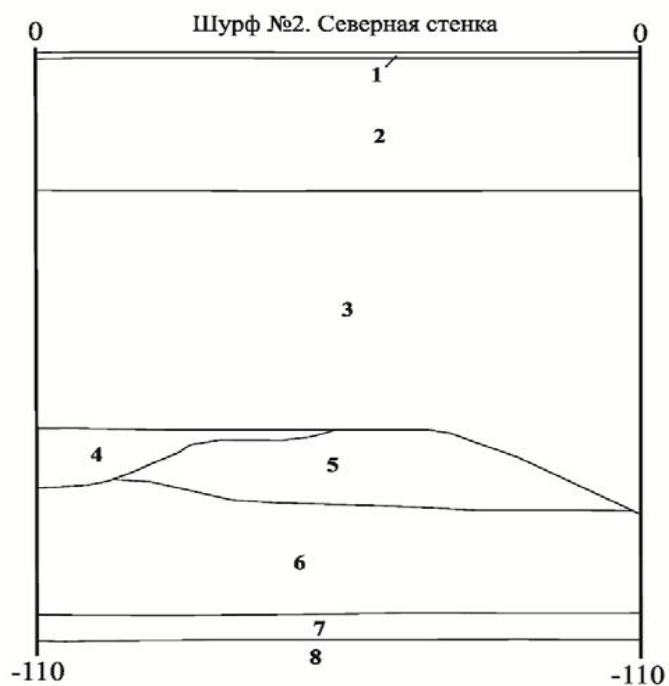
1. Дерн
2. Темный плотный гумус с фрагментами строительного перемеса
3. Темно-желтый суглинок с фрагментами строительного перемеса
4. Светло-серая гумусированная супесь
5. Плотный темно-коричневый суглинок
6. Плотный темный гумусированный суглинок
7. Плотный темный гумусированный суглинок с фрагментами светло-желтой глины
8. Плотная светло-желтая глина (материковый слой)

Рис. 18. Шурф №2. Стратиграфия северного борта. Обследования Фонда «Южный Урал» 2018 г.

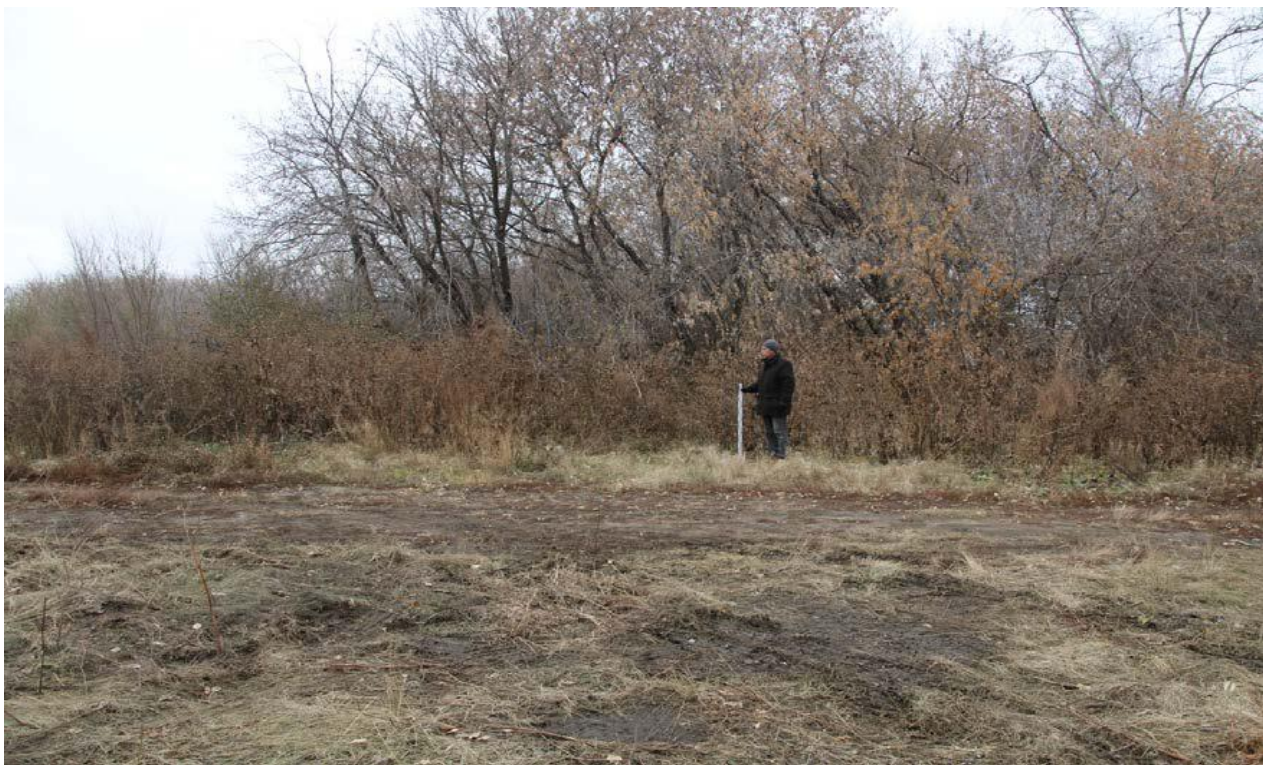
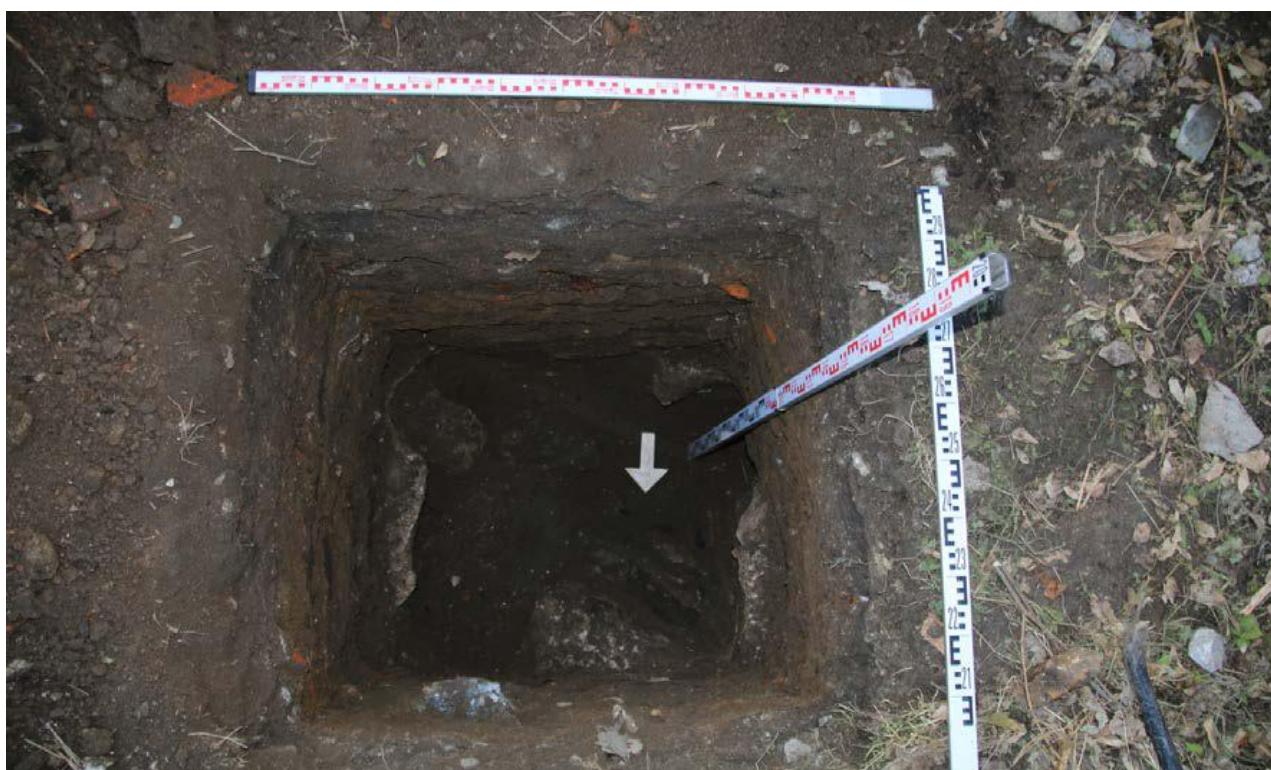
Рис. 19. Шурф №5. Обследования фонда «Южный Урал» 2018 г.1 – место Шурфа №5. Вид с востока. 2 – Шурф №5 после зачистки. Вид с севера.

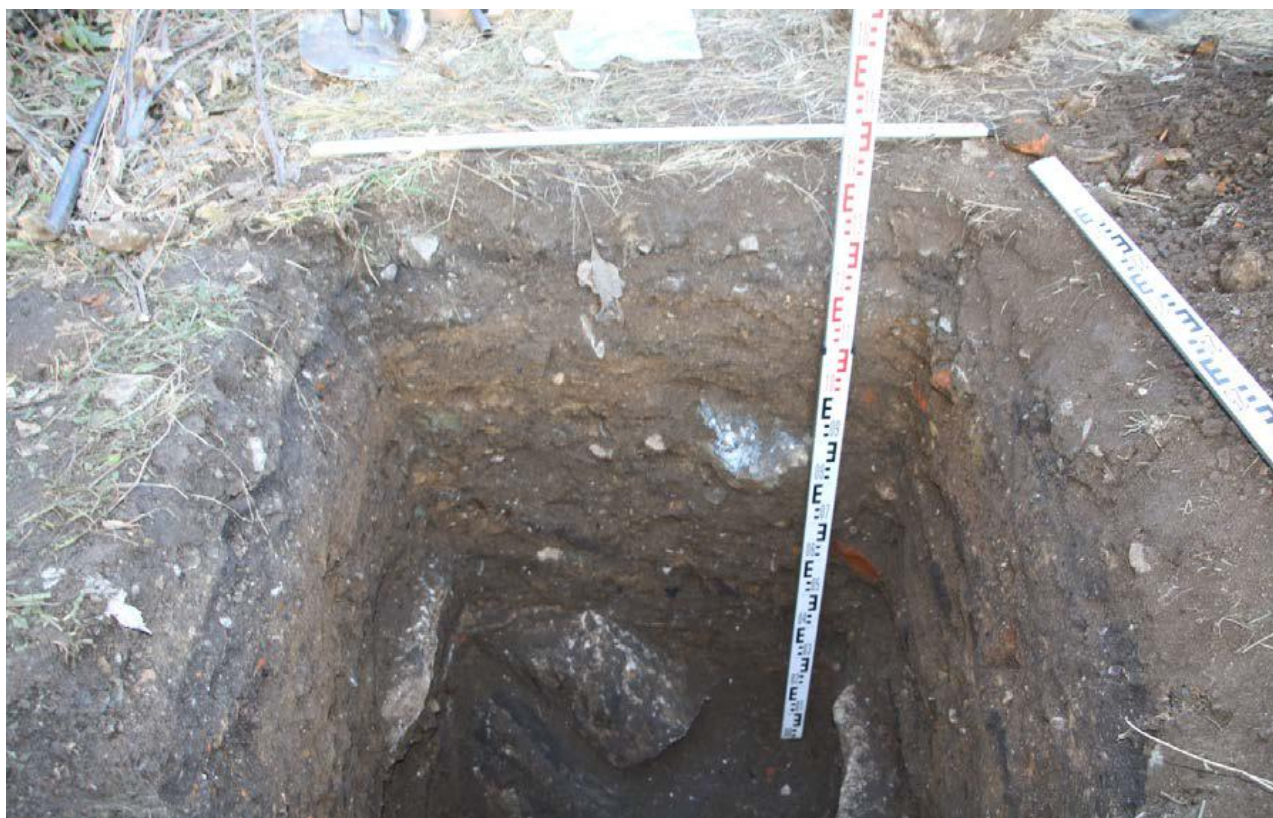
Рис. 20. Шурф №5. Обследования Фонда «Южный Урал» 2018 г. Западный борт Шурфа №5. Стратиграфия. Вид с востока.
