**Акт**  
**государственной историко-культурной экспертизы документации**  
**Раздел: «Мероприятия по обеспечению сохранности выявленного объекта**  
**культурного наследия «Культурный слой г. Челябинска XVIII-XIX вв.»**  
**включающие оценку воздействия проводимых работ по сносу нежилого здания и**  
**многоквартирного дома, расположенных по адресу: г. Челябинск, ул. Береговая, 119,**  
**ул. Свободы, 8»**

**Объект экспертизы:** Раздел: «Мероприятия по обеспечению сохранности выявленного объекта культурного наследия «Культурный слой г. Челябинска XVIII-XIX вв.» включающие оценку воздействия проводимых работ по сносу нежилого здания и многоквартирного дома, расположенных по адресу: г. Челябинск, ул. Береговая, 119, ул. Свободы, 8».

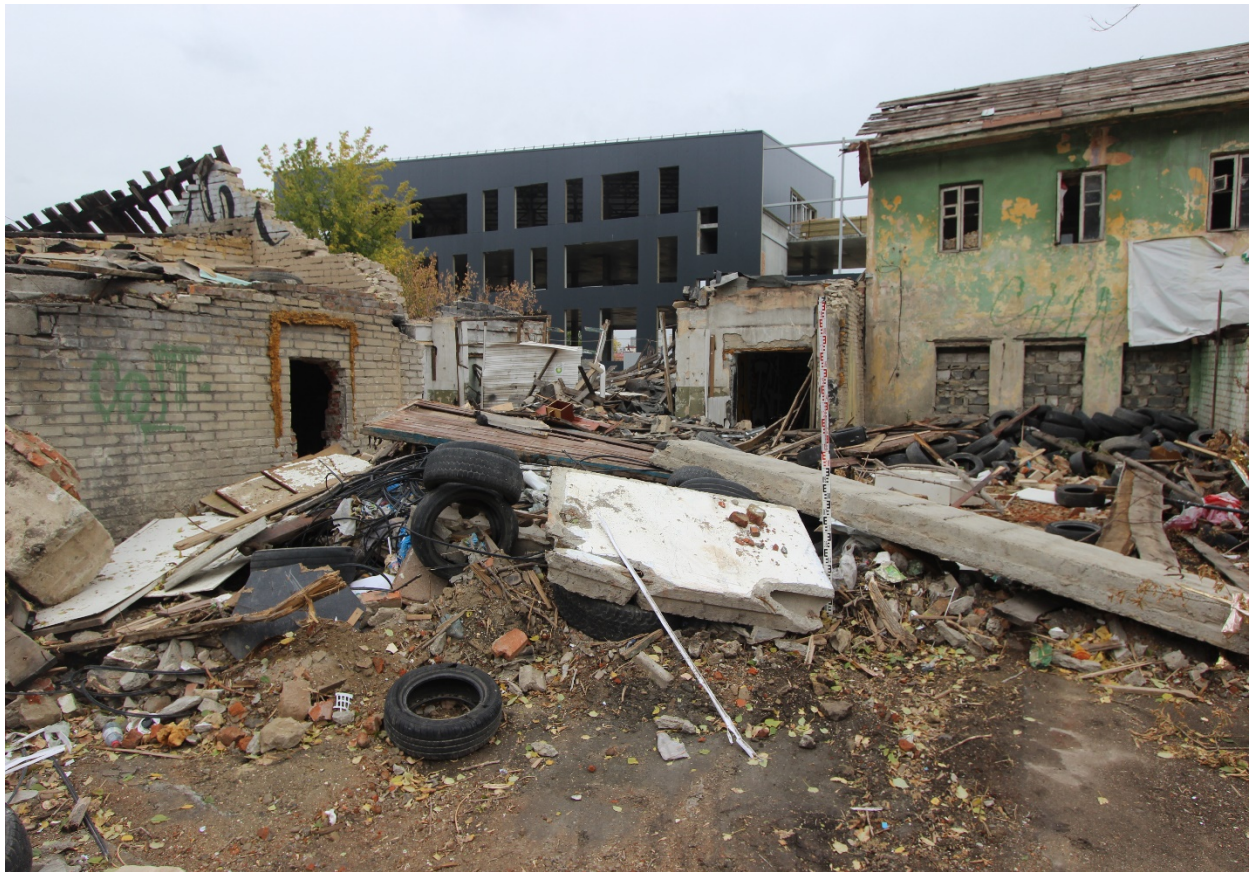
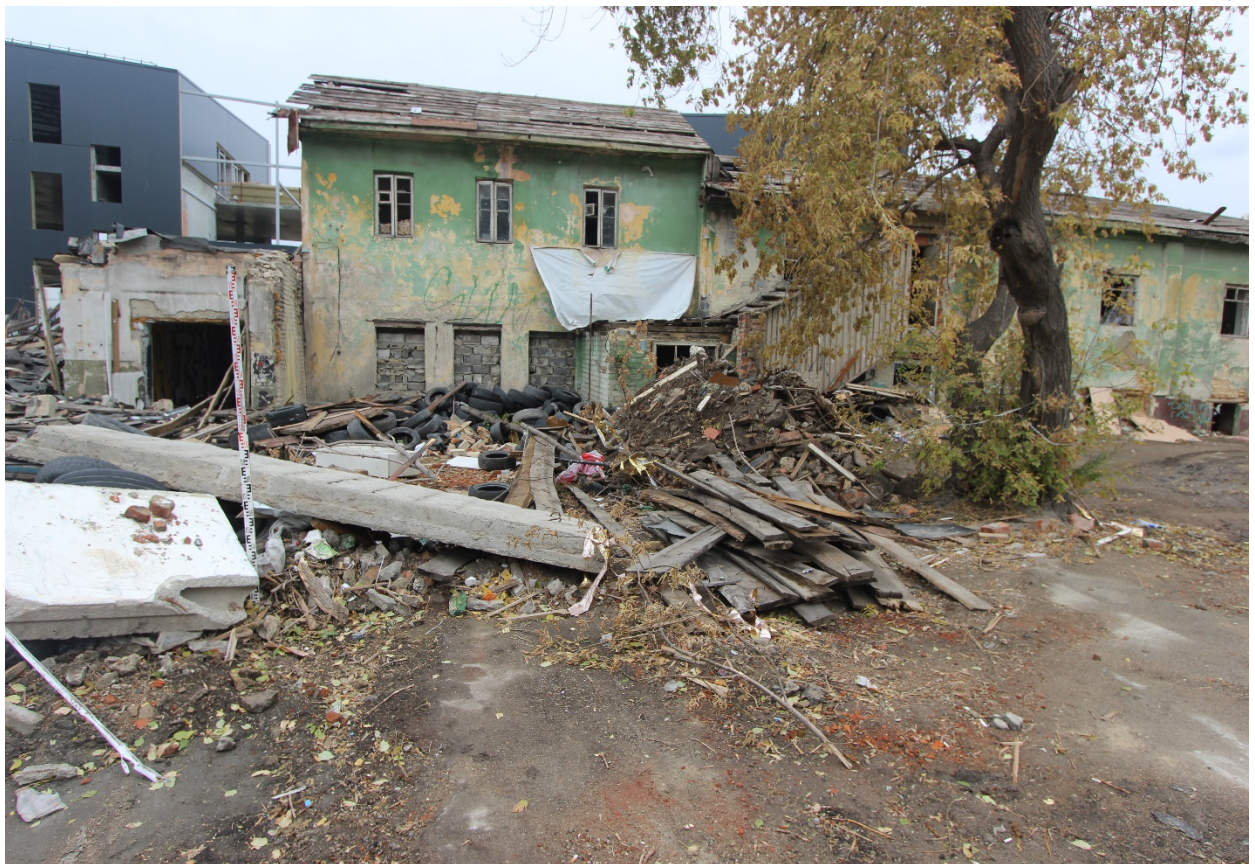
Рис. 22. Территория земельного участка с кадастровым номером 74:36:0614007:13, ул. Береговая, 119. Точка фотофиксации №1. Вид с севера.

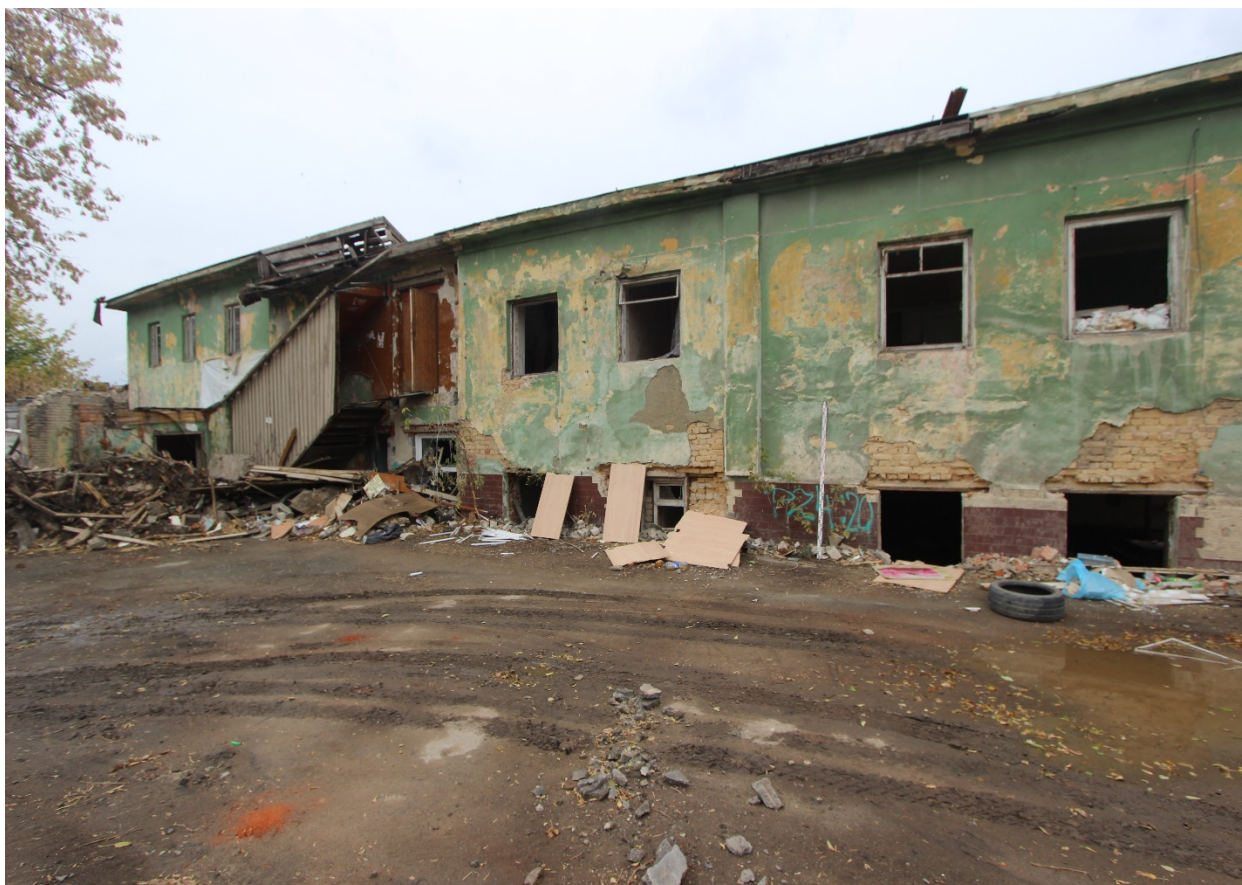
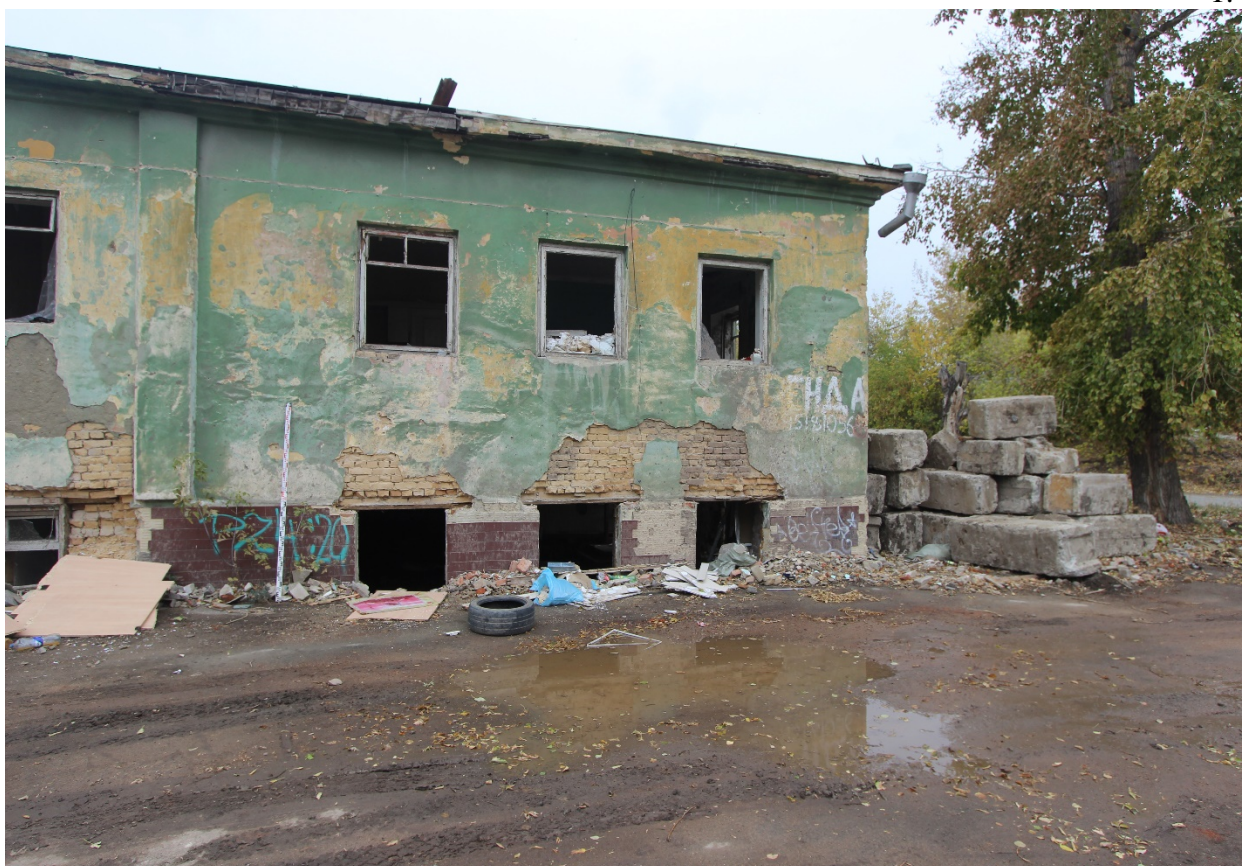
Рис. 23. Территория земельного участка с кадастровым номером 74:36:0614007:13, ул. Береговая, 119. Точка фотофиксации №2. Вид с севера.

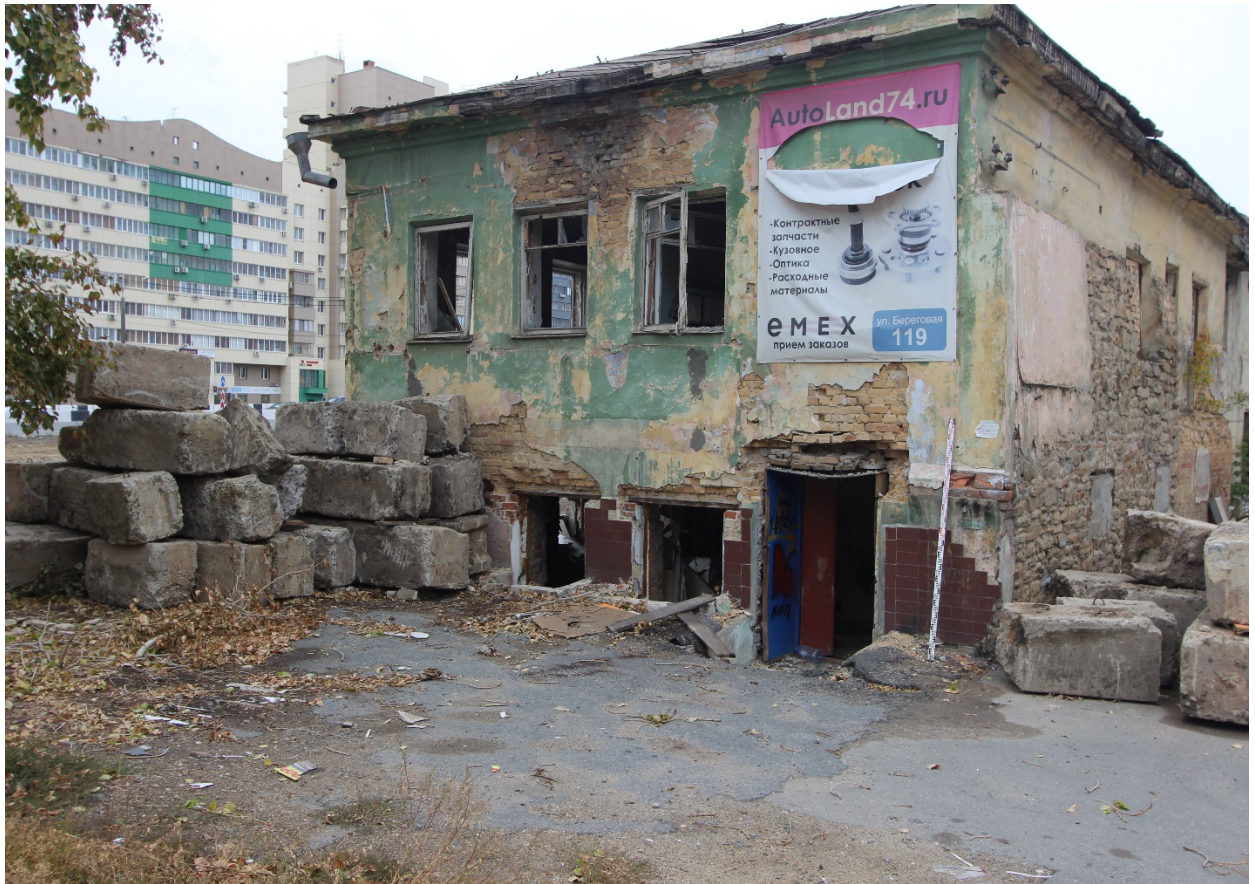
Рис. 24. Территория земельного участка с кадастровым номером 74:36:0614007:13, ул. Береговая, 119. Точка фотофиксации №3. Вид с юго-запада.

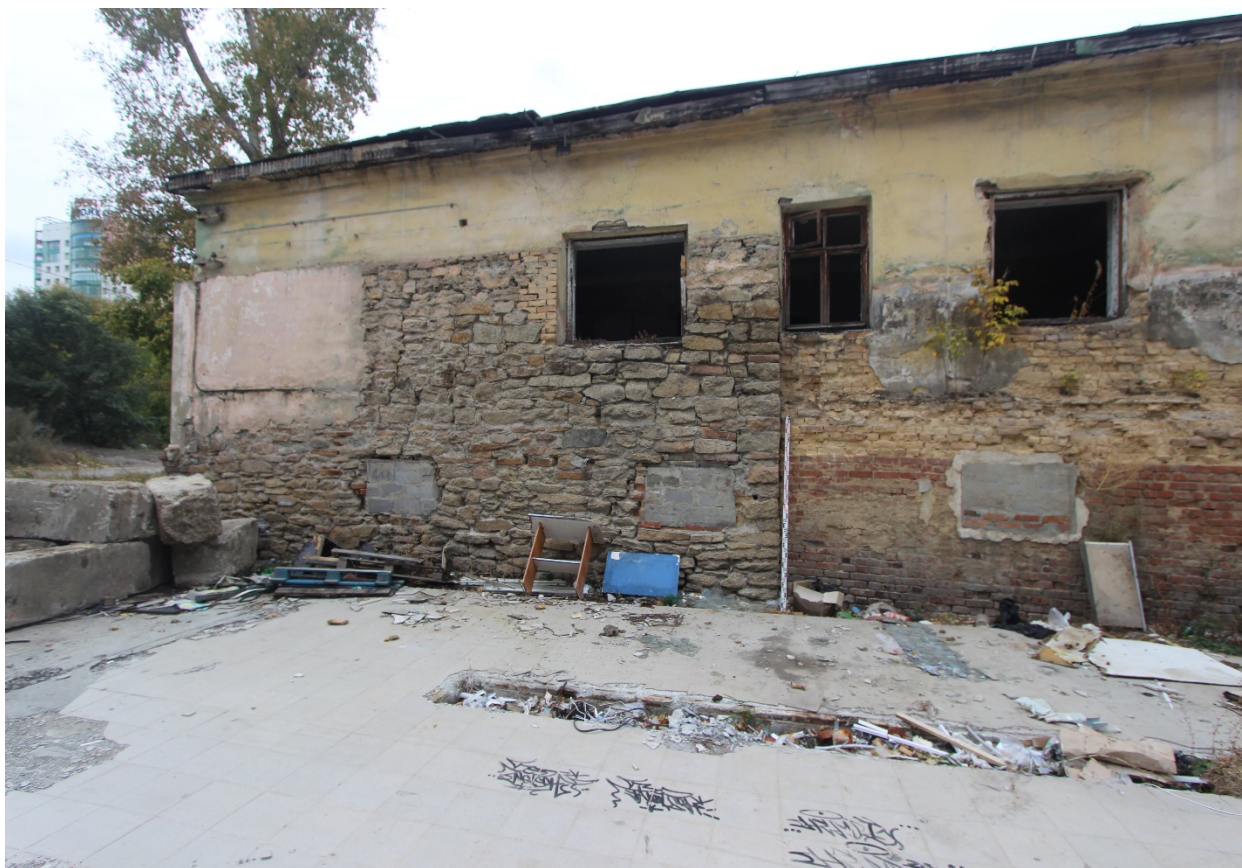
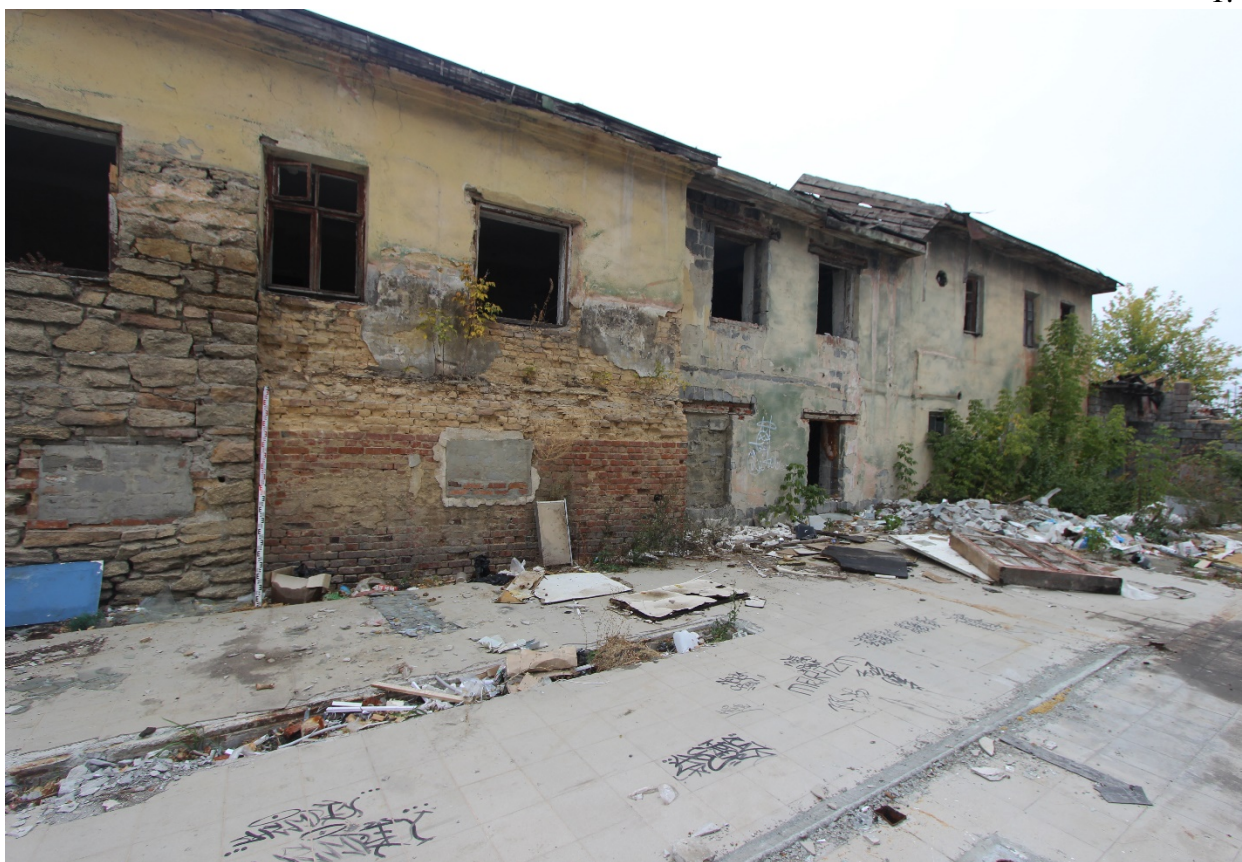
Рис. 25. Территория земельного участка с кадастровым номером 74:36:0614007:13, ул. Береговая, 119. Точка фотофиксации №4. Вид юга.

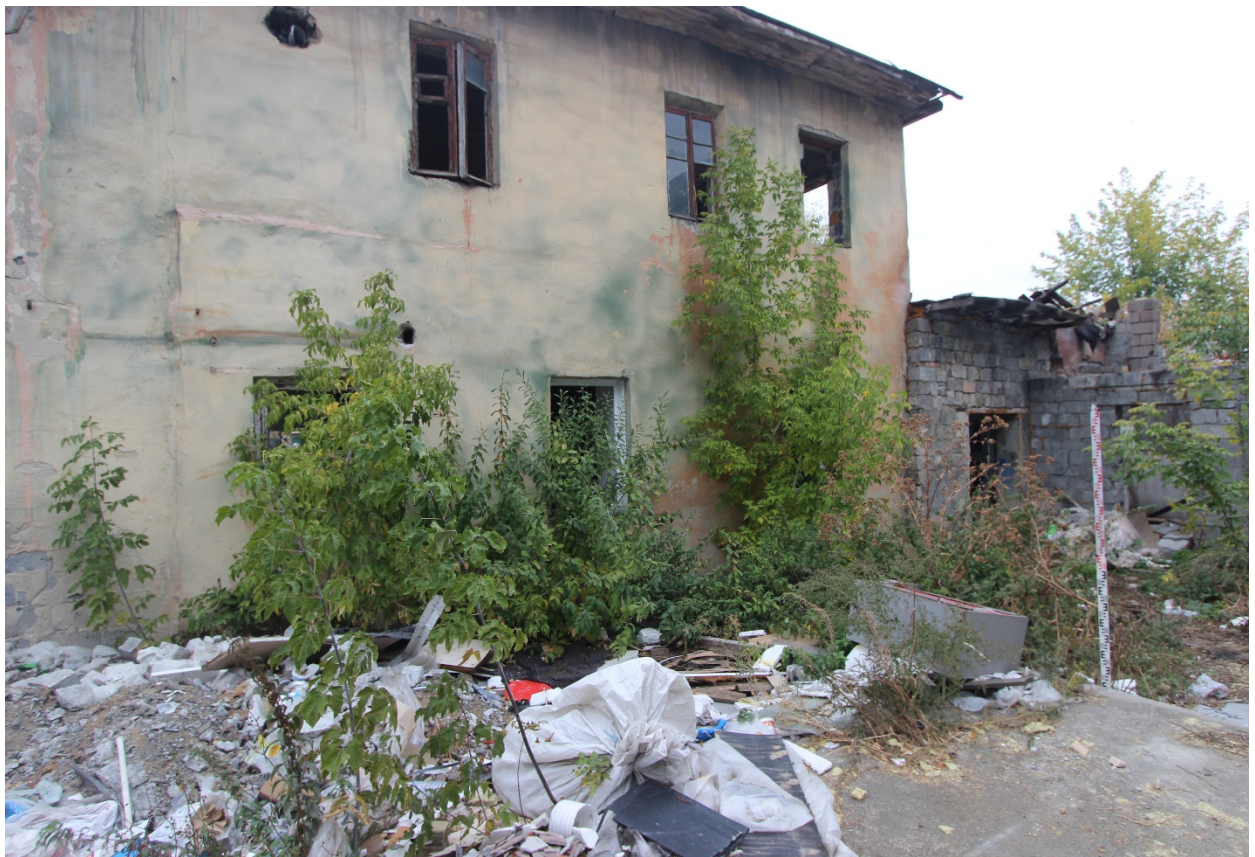
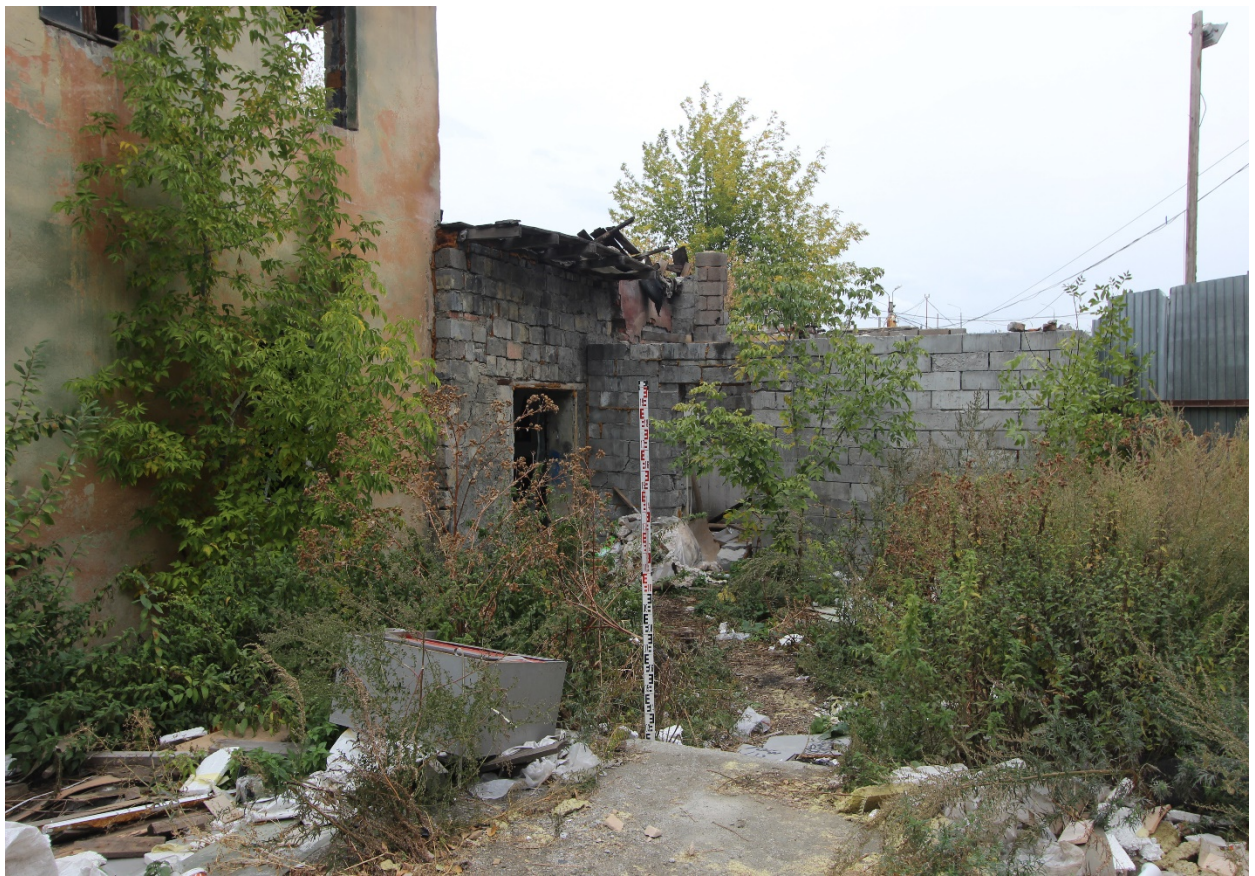
Рис. 26. Территория земельного участка с кадастровым номером 74:36:0614007:13, ул. Береговая, 119. Точка фотофиксации №5. Вид юго-запада.

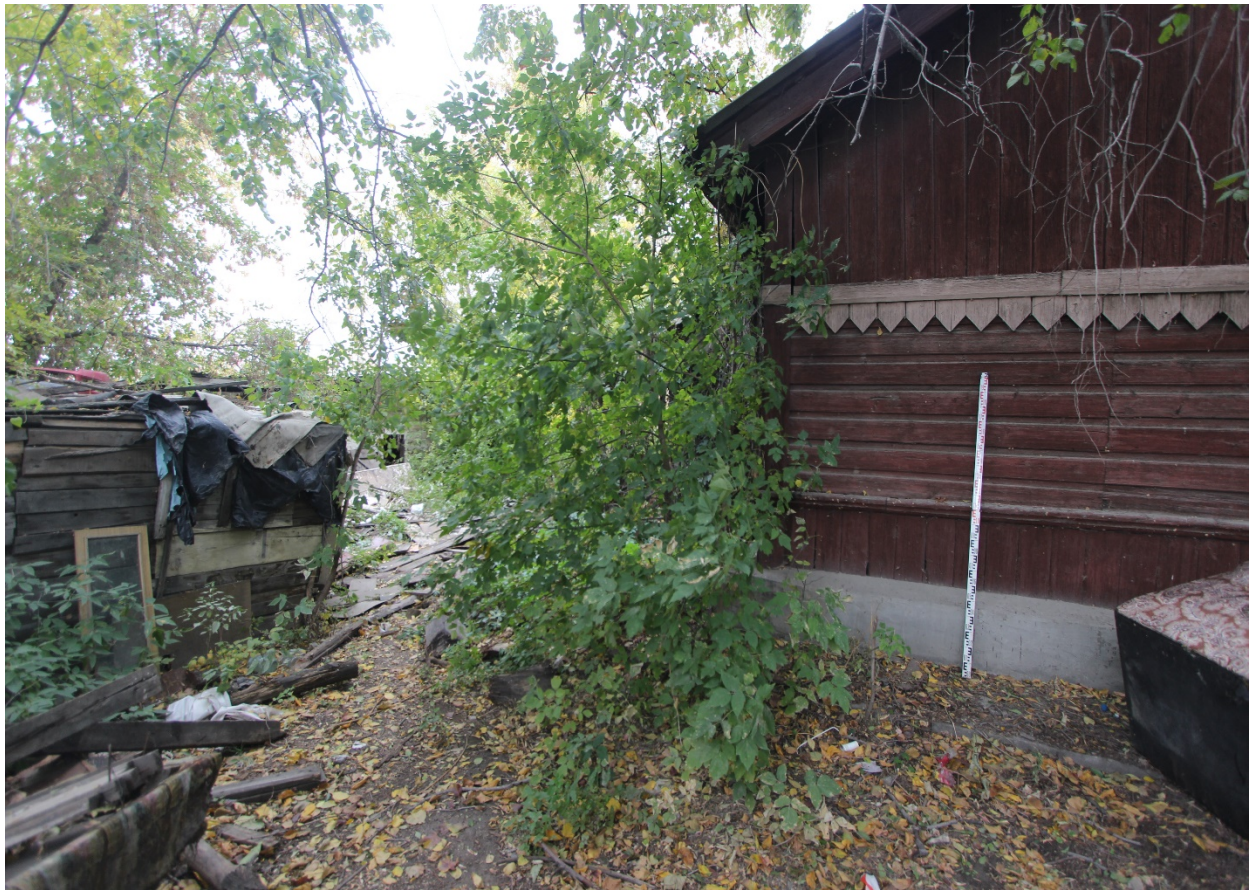
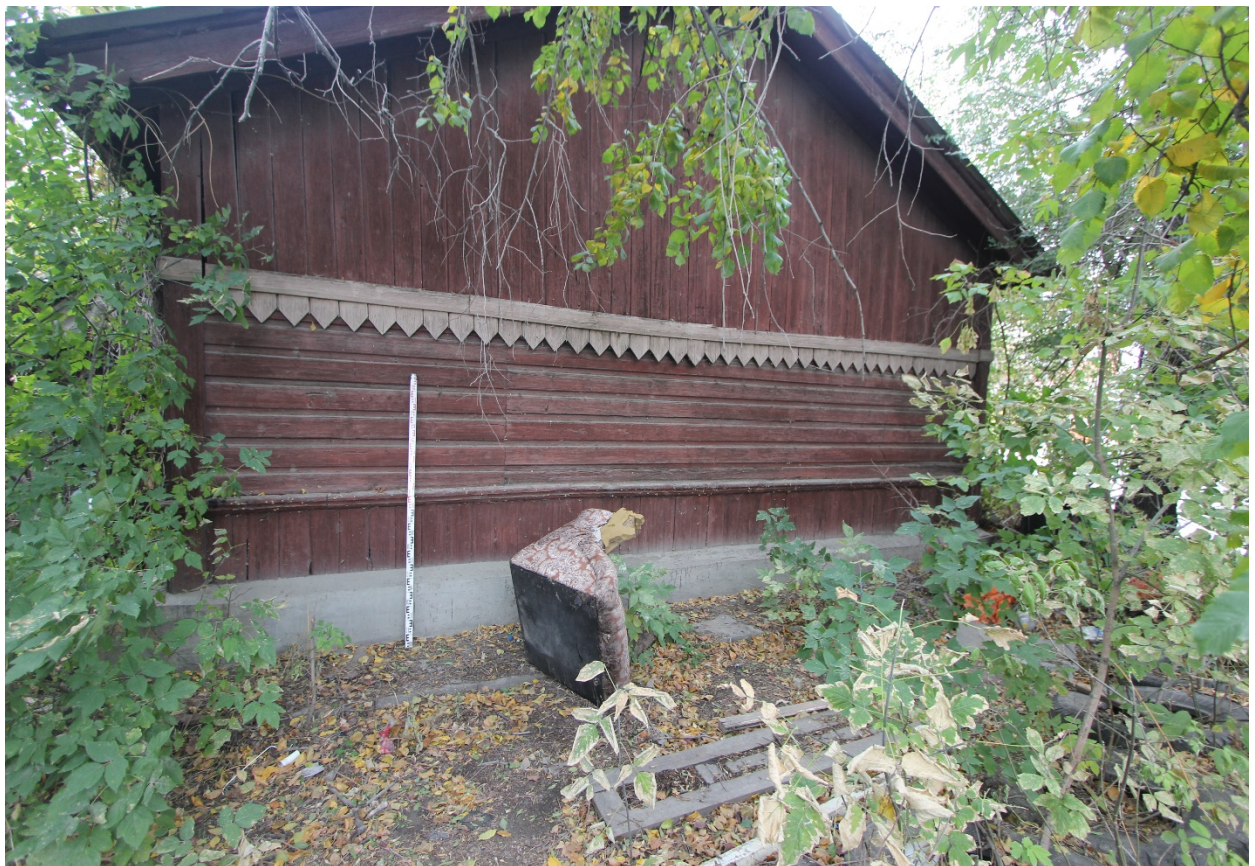
Рис. 27. Территория земельного участка с кадастровым номером 74:36:0509006:447, ул. Свободы, 8. Точка фотофиксации №1. Вид с юга.

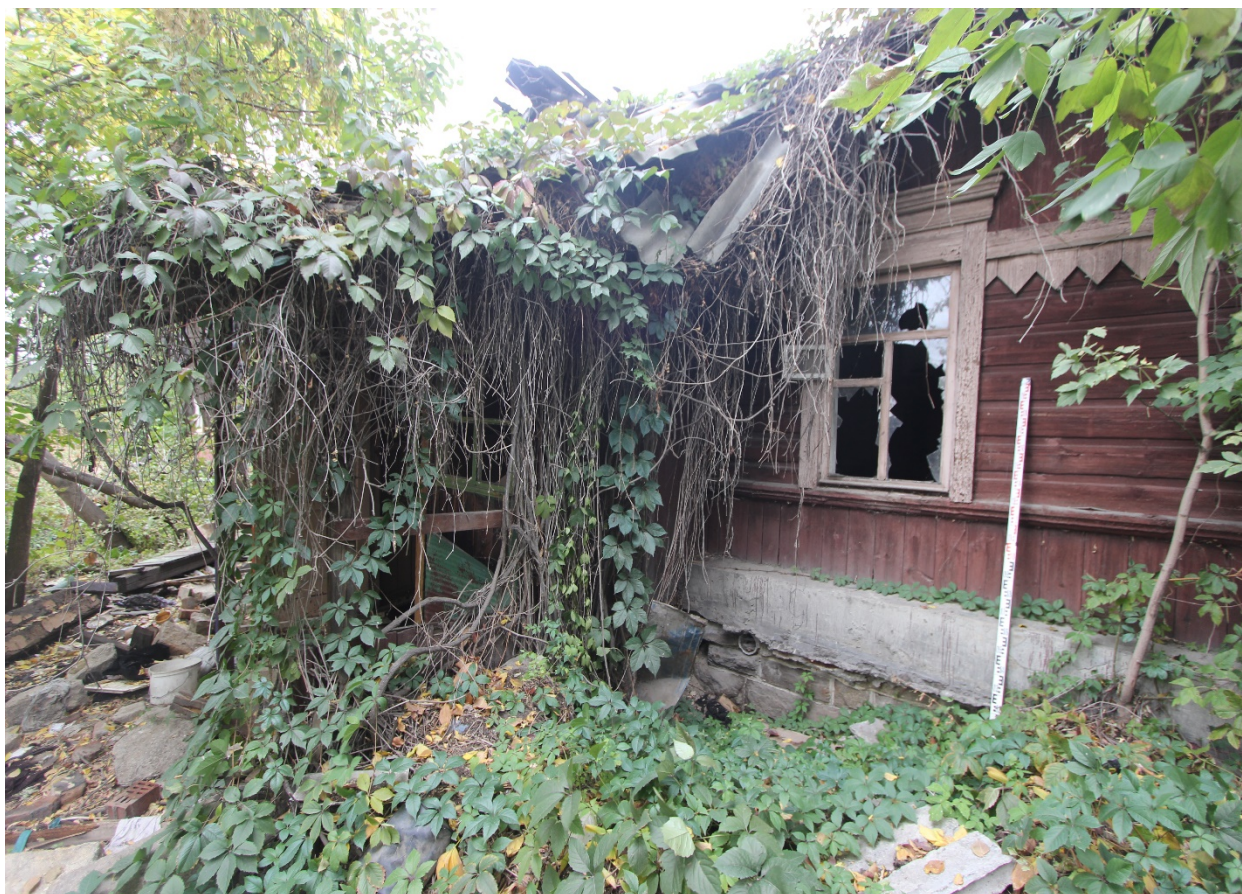
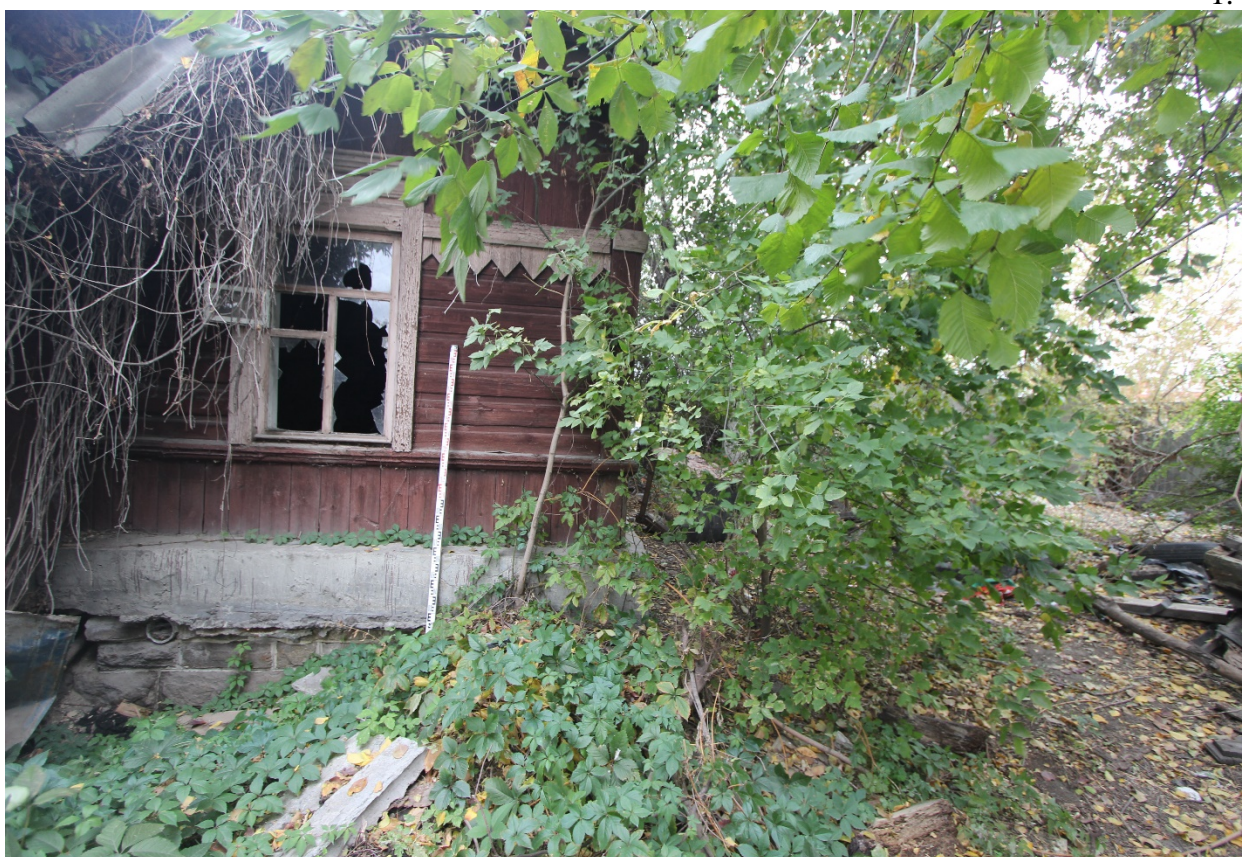
Рис. 28. Территория земельного участка с кадастровым номером 74:36:0509006:447, ул. Свободы, 8. Точка фотофиксации №2. Вид с запада.

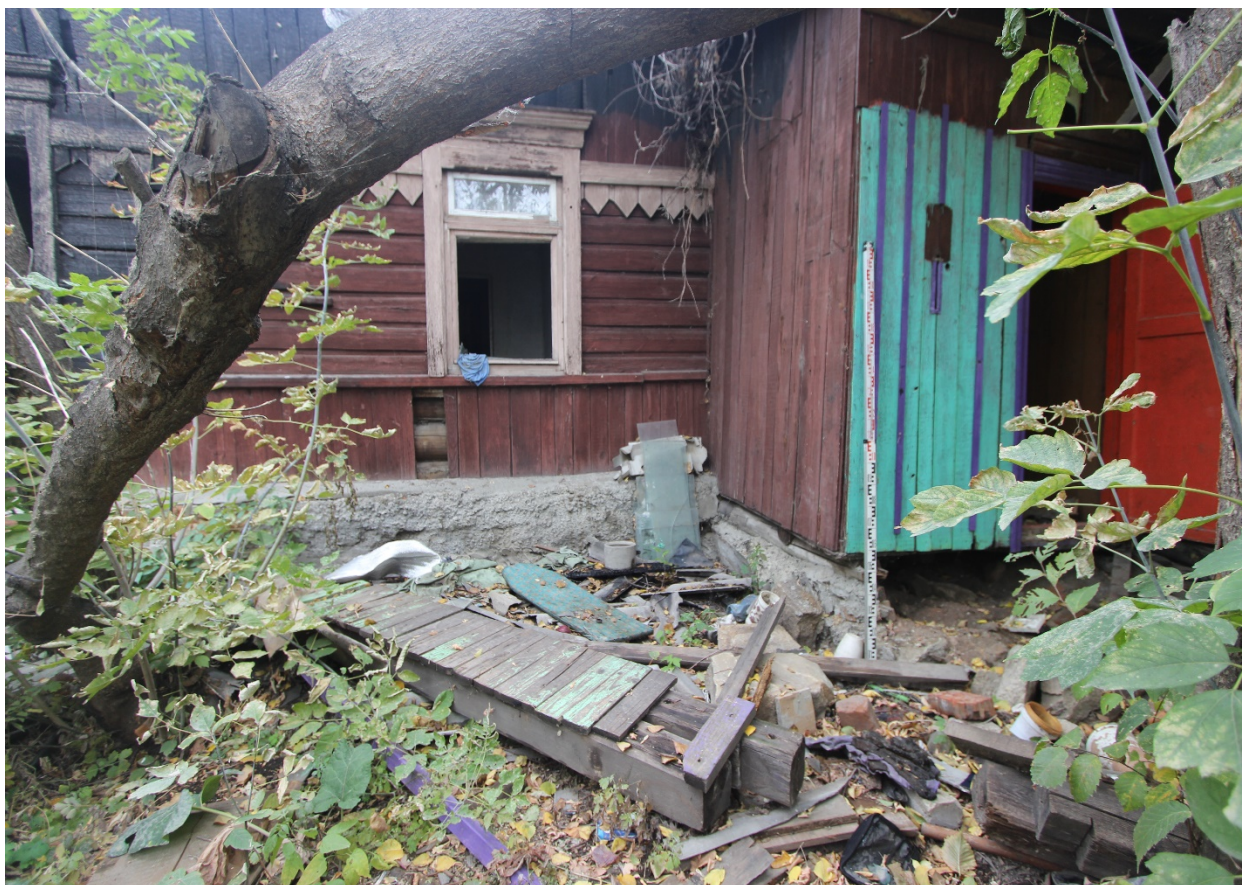
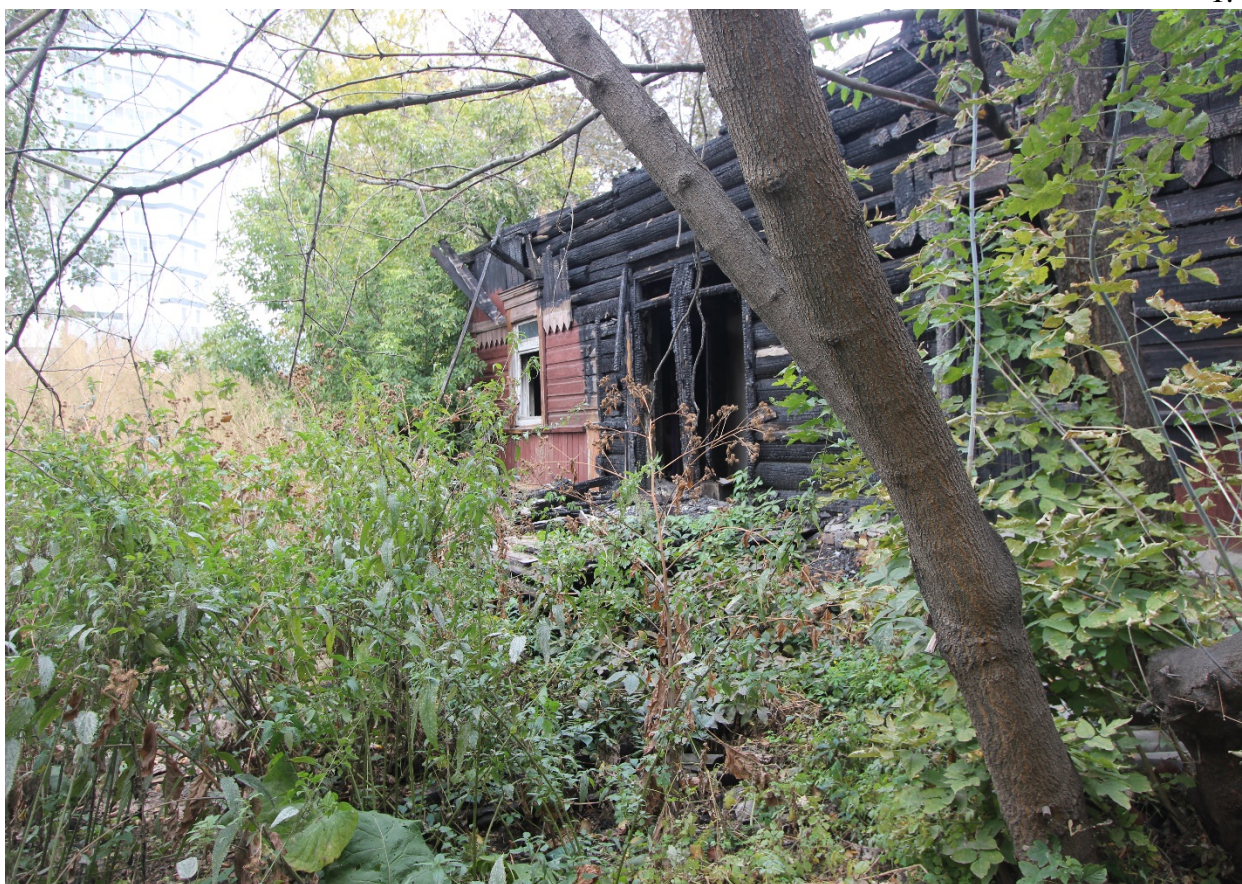
Рис. 29. Территория земельного участка с кадастровым номером 74:36:0509006:447, ул. Свободы, 8. Точка фотофиксации №3. Вид с запада.

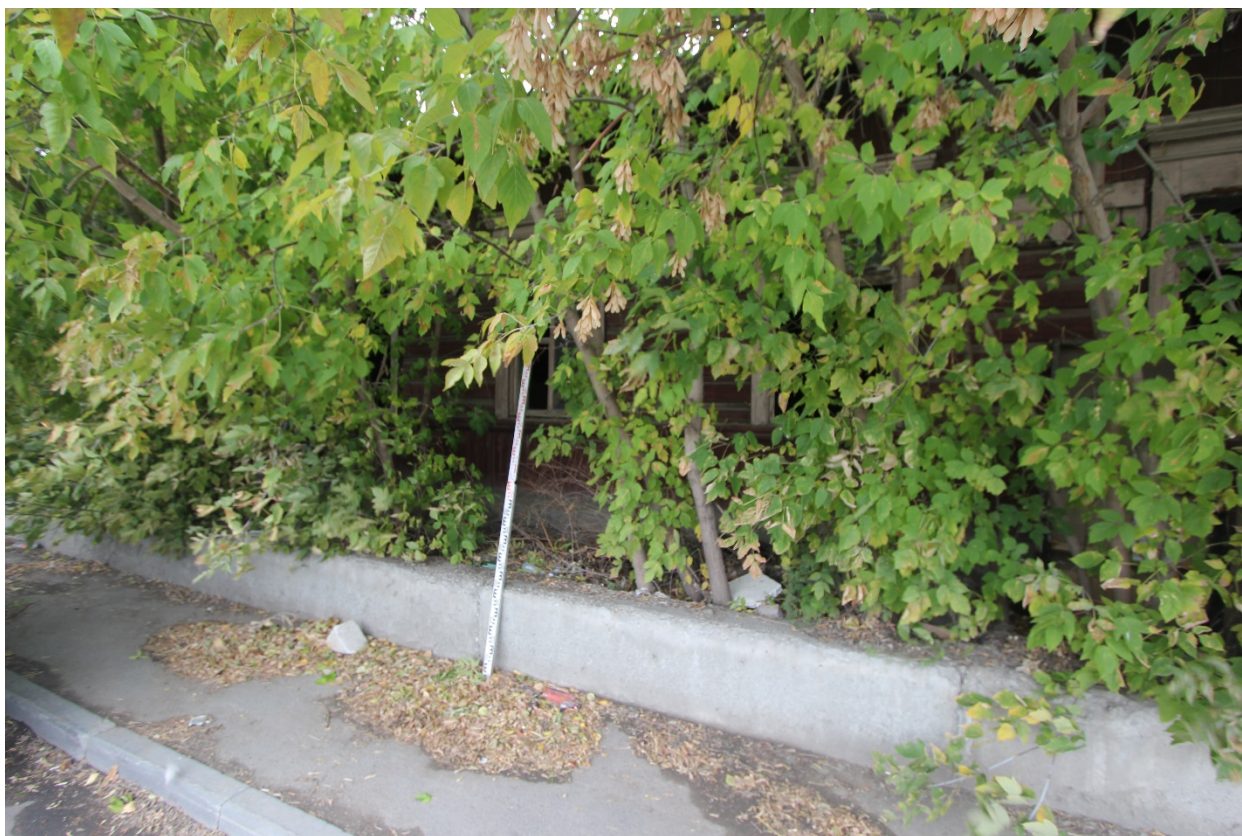
Рис. 30. Территория земельного участка с кадастровым номером 74:36:0509006:447, ул. Свободы, 8. Точка фотофиксации №4. Вид с северо-востока.
